**HITAVEITA HÚSAVÍKUR**  
**Eftirlit með jarðhitavatni árið 1993**

Unnið fyrir Hitaveitu Húsavíkur

OS-94027/JHD-14 B      Júní 1994

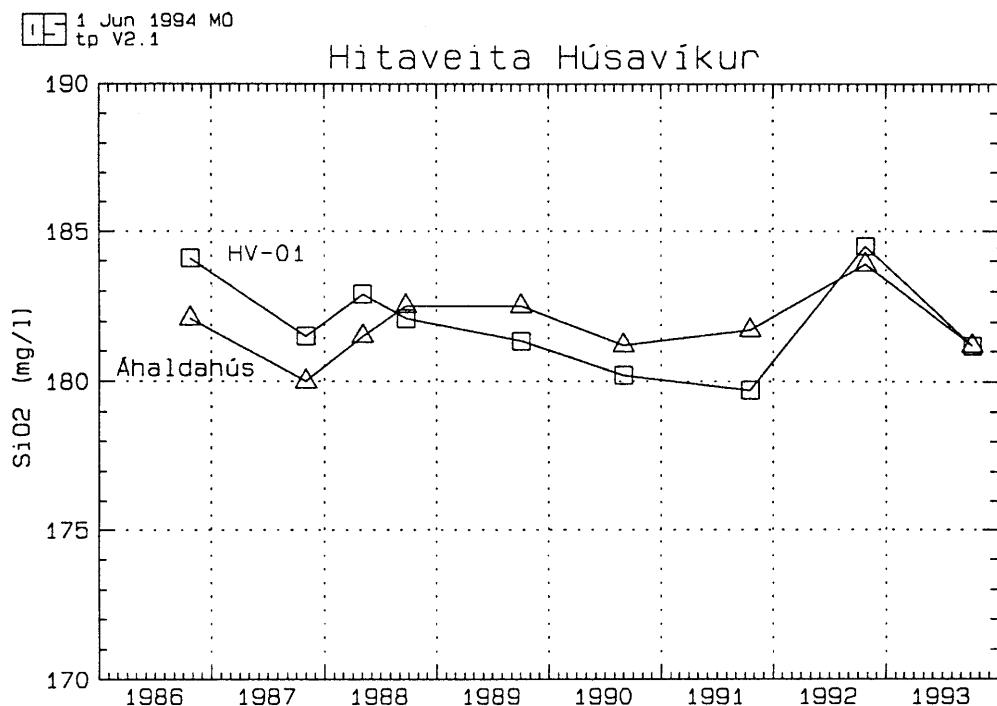
Mynd 1: Styrkur kísils í vatni úr holu 1 og í áhaldahúsi.

Niðurstöður efnagreininga benda ekki til þess að neinar marktækjar breytingar hafi átt sér stað í jarðhitakerfinu á Hveravöllum á undanförnum árum. Í fyrrri skýrslum um efnaeftirlit hjá hitaveitunni (t.d. Magnús Ólafsson, 1992) var á það bent, að styrkur kísils í vatni úr holu 1 hefði lækkað lítillega á árabilinu 1986 til 1991, eins og fram kemur á mynd 1. Lækkunin var þó það lítil að hún getur vart talist marktæk eins og bent var á. Í skýrslu Orkustofnunar um efnaeftirlit ársins 1992 (Guðrún Sverrisdóttir, 1993) kom hins vegar fram að styrkur kísils hafði hækkað á ný. Í sýninu frá síðastliðnu hausti hefur hann síðan lækkað lítillega en er þó hærri en hann mældist lægstur haustið 1991.

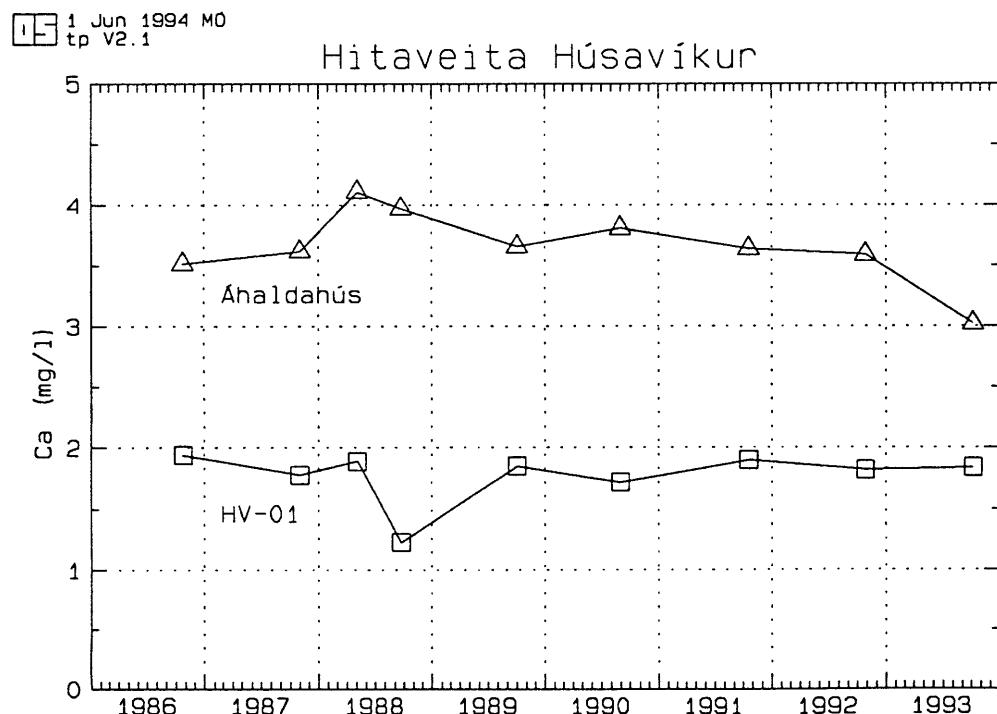
Mynd 2: Styrkur kalsíums í vatni úr holu 1 og í áhaldahúsi.

Líttill munur er á efnasamsetningu vatnsins við holutopp á Hveravöllum annars vegar og í dreifikerfi á Húsavík (áhaldahús) hins vegar. Reyndar verður talsverð aukning í styrk kalsíums (Ca) á leið vatnsins frá Hveravöllum til Húsavíkur, þar sem kalsíum úr sementi í asbsetrörunum leysist upp. Aukning þessi sést ágætlega á mynd 2. Styrkur brennisteinsvetnis í vatninu lækkar vegna innstreymis sírefnis í aðveituæð og miðlunartank. Aukning á magni kalsíums í vatninu veldur því að vatnið verður talsvert yfirmettað með tilliti til kalsíts (kalks), enda hefur nokkuð borið á kalkútfellingum t.d. í heimæðum húsa á Húsavík. Mynd 3 sýnir mettunarstig vatns m.t.t. kalks í áhaldahúsi (dreifikerfi) allt frá árinu 1986. Á myndinni kemur fram að vatnið er alltaf yfirmettað ( $\log(Q/K) > 0$ ) að fráskildu einu sýni frá haustinu 1988. Reyndar fellur sýnið frá síðastliðnu hausti mjög nærrí jafnvægisínu ( $\log(Q/K) = 0$ ).
