*HITAVEITA HÚSAVÍKUR*

**Eftirlit með jarðhitavatni 1994**

OS-95031/JHD-19 B

Júní 1995

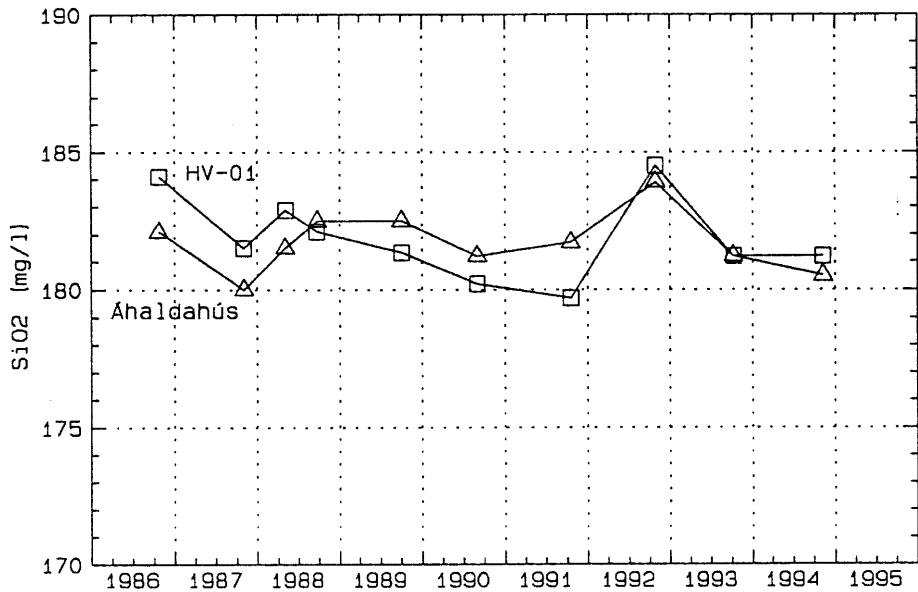
Niðurstöður efnagreininga benda ekki til þess að neinar marktækar breytingar hafi átt sér stað í jarðhitakerfinu á Hveravöllum á undanförmum árum. Í fyrri skýrslum um efnaeftirlit hjá hitaveitunni (t.d. Magnús Ólafsson, 1992) var á það bent, að styrkur kísils í vatni úr holu 1 hefði lækkað lítillega á árabílinu 1986 til 1991, eins og fram kemur á mynd 1. Lækkunin var þó það lítil að hún getur vart talist marktæk eins og bent var á. Árið 1992 mældist styrkur kísils síðan talsvert hærra en árin þar á undan, en hefur nú síðastliðin tvö ár mælst svipaður og áður.

Mynd 1: Styrkur kísils í vatni úr holu 1 og í áhaldahúsi.

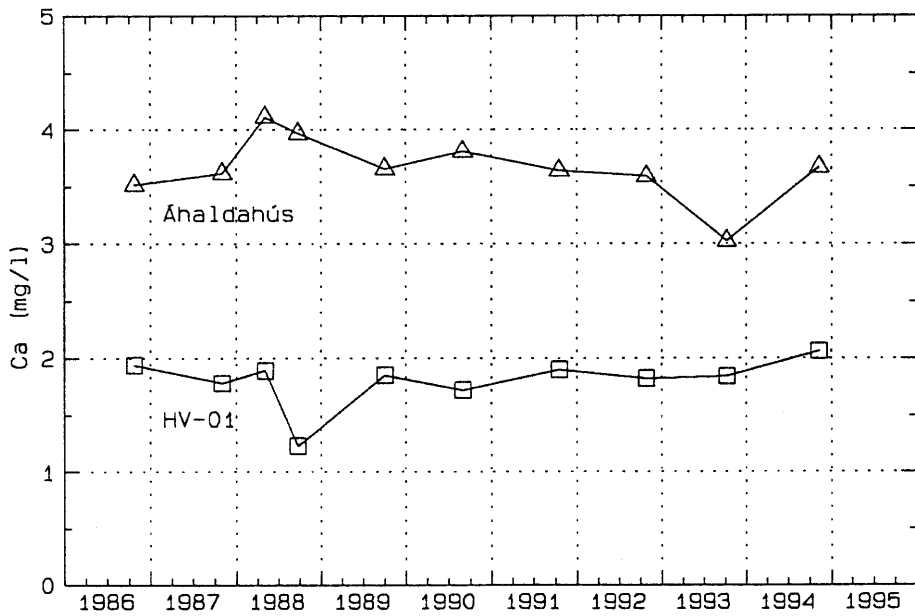
Lítil munur er á efnasamsetningu vatnsins við holutopp á Hveravöllum annars vegar og í dreifikerfi á Húsavík (áhaldahús) hins vegar. Reyndar verður talsverð aukning í styrk kalsíums (Ca) á leið vatnsins frá Hveravöllum til Húsavíkur, þar sem kalsíum úr sementi í asbsetrörunum leysist upp. Aukning þessi sést ágætlega á mynd 2. Aukning á magni kalsíums í vatninu veldur því að vatnið verður talsvert yfirmettað með tilliti til kalsíts (kalks), enda hefur nokkuð borið á kalkútfellingum t.d. í heimæðum húsa á Húsavík. Mynd 3 sýnir mettunarstig vatns m.t.t. kalks í áhaldahúsi (dreifikerfi) allt frá árinu 1986. Á myndinni kemur fram að vatnið er alltaf yfirmettað ( $\log(Q/K) > 0$ ) að fráskildu einu sýni frá haustinu 1988. Styrkur brennisteinsvetnis í vatninu á leið þess frá Hveravöllum til Húsavíkur lækkar vegna innstreymis súrefnis í aðveituað og miðlunar-tank.

Mynd 2: Styrkur kalsfums í vatni úr holu 1 og í áhaldahúsi.

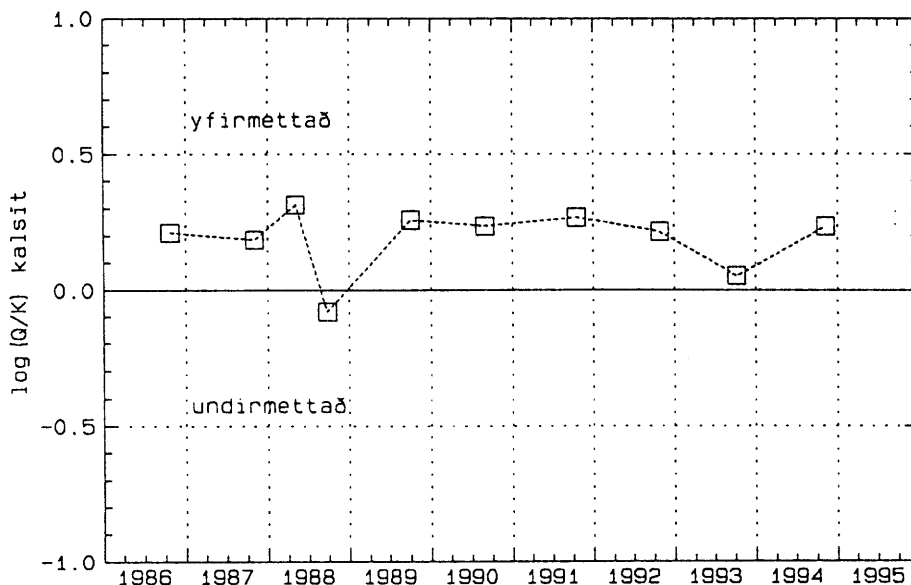
Mynd 3: Kalkmettun vatns í dreifikerfi (áhaldaári) hitaveitunnar.
