HITAVEITA ÞORLÁKSHAFNAR

Eftirlit með jarðhitavinnslu 1995-1996

OS-96049/JHD-21 B

Ágúst 1996

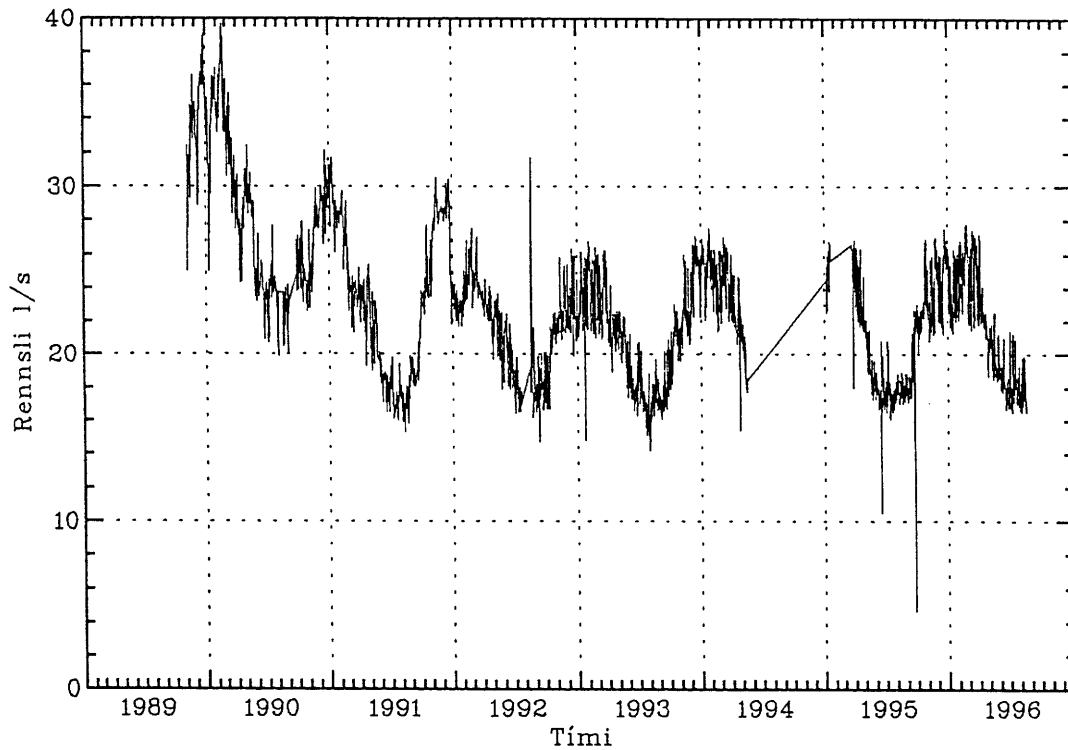
Mynd 1: Heildarvinnsla úr jarðhitasvæðinu 1985-1995.

Samfelld gögn eru til frá apríl 1995 til dagsins í dag, en fyrir þann tíma vantaði gögn í tæpt ár, þar eð gagnasöfnunartækin voru ekki tengd vegna framkvæmda á svæðinu. Aðeins er mæld vinnsla úr holunum og hiti vatnsins sem upp kemur. Mynd 1 sýnir heildarvinnslu úr holunum og myndir 2 og 3 vinnslu og hita úr hvorri holu. Eins og sést þá hefur vinnslan lítið breyst síðustu árin. Vinnslu úr holu HJ-01 er haldið nokkuð stöðugri, í kringum 10,4 l/s á meðan vinnsla úr holu BA-01 er breytilegri. Meðalvinnsla úr BA-01 frá apríl 1995 til 20. ágúst 1996 var 10,6 l/s, en hún sveiflaðist frá 7,4 l/s í 16,7 l/s.

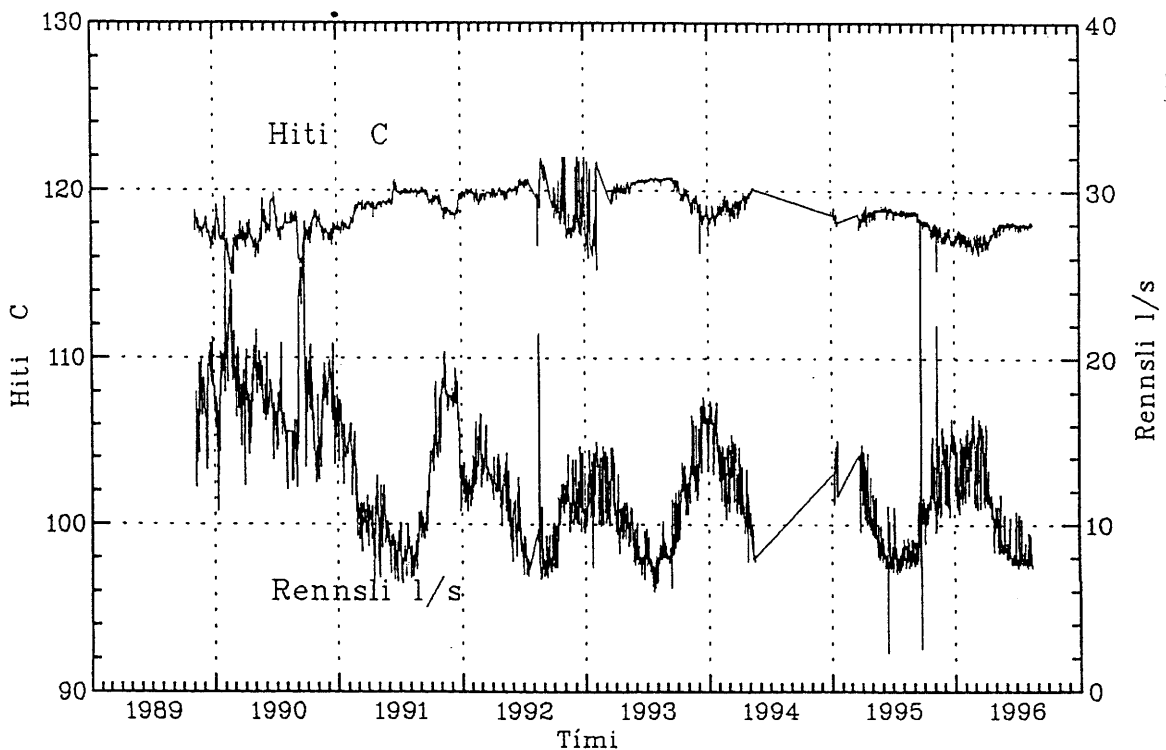
Mynd 2: Rennsli og hitastig vinnsluvatns úr holu BA-01.

Hiti vatns úr holunum virðist heldur lægri þetta seinasta ár en árin á undan. Meðaltal frá apríl 1995 er 117,4°C í holu BA-01 en var 119,2°C frá miðju ári 1991 til 1994, en vinnsla hefur verið nokkuð stöðug þennan tíma. Mun meiri lækking kemur fram í holu HJ-01 eða frá 111,0°C árin 1992-1994 niður í 106,9°C þetta seinasta ár (eftir að gagnasöfnun hófst aftur).

Vegna þess hvar hitinn er mældur er ekki hægt að segja hvað veldur þessari hitalækkingun, en hún gæti stafað að niðurdrætti í kerfinu eða kólnun. Eins getur verið að kvörðun á hitamælunum sé vitlaus, en fylgjast verður vel með þeim þætti og kvarða þarf alla mælana reglulega. Eins og fram hefur komið í vinnslueftirlitsskýrslum undanfarinna ára er mikilvægt að mæla hita og/eða þrýsting neðan vatnsborðs í holunum og hafa verið gerðar nokkrar tillögur þar að lútandi (Hrefna Kristmannsdóttir o.fl., 1995). Hitamælingar í holunum gætu einnig sagt til um það hvort kólnun eigi sér stað í kerfinu, en ekki hefur verið hitamælt í holu HJ-01 síðan 1992 og í BA-01 var seinast mælt 1978, og er komin tími á að hitamæla þær aftur.

1. Vatnsvinnsla hefur lítið breyst á síðustu árum. Hiti vatns úr holunum virðist heldur lægri en undanfarin ár. Lagt er til að hitamælar verði kvarðaðir og hola HJ-01 hitamæld.
2. Æskilegt væri að fylgjast betur með hita- og þrýstiástandi í jarðhitakerfinu og er ítrekuð tillaga um að setja upp mælibúnað á dýpi í holunum til að fylgjast með því.
3. Engar verulegar breytingar sjást á efnasamsetningu vinnsluvatns úr holunum.
4. Efnahiti sýnir ekki marktækar breytingar frá fyrra ári og ekki bendir neitt til yfirvofandi kælingar, en æskilegt er að fylgjast áfram vel með svæðinu.
5. Æskilegt er að taka reglulega annan hvern mánuð sýni úr vinnsluholunum til greiningar á klóríði og kísli til að fylgjast með hugsanlegum breytingum á jarðhitakerfinu.

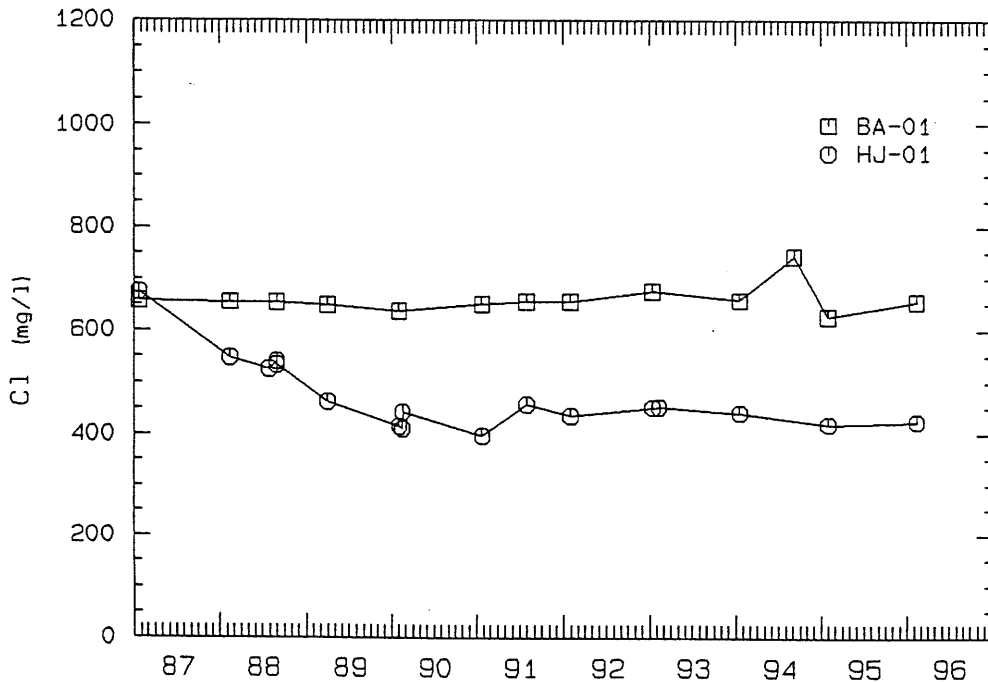
Mynd 4: Styrkur klóríðs með tíma í vinnsluvatninu.

Efnasamsetning vatnsins bendir til að litlar breytingar séu í jarðhitakerfinu nú. Selta, sem styrkur klóríðs er dæmigerður fyrir, sveiflast í takt við vinnslu eins og sýnt hefur verið í fyrri vinnslueftirlitsskýrslum (Hrefna Kristmannsdóttir ofl. 1995), en hefur ekki breyst marktækt á síðustu árum (mynd 4). Sveiflur í seltu eru þannig taldar tengdar massatöku og stafa af því að við breytingar á vinnslu breytist innbyrðis hlutfall einstakra vatnsæða, en þær eru missaltar.

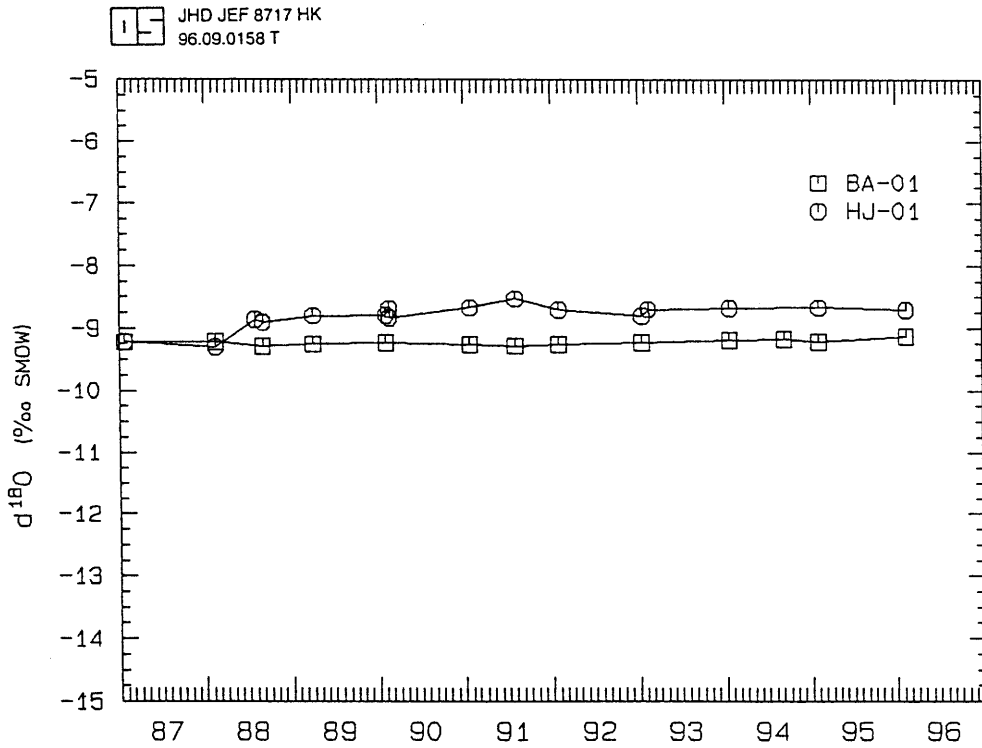
Mynd 5: Breytingar í hlutfalli stöðugra ísótópa með tíma.

Hlutfall súrefnisísótópa (mynd 5) hefur sýnt marktækar breytingar með tíma í báðum holum, en hefur ekki breyst marktækt undanfarin 5-6 ár.

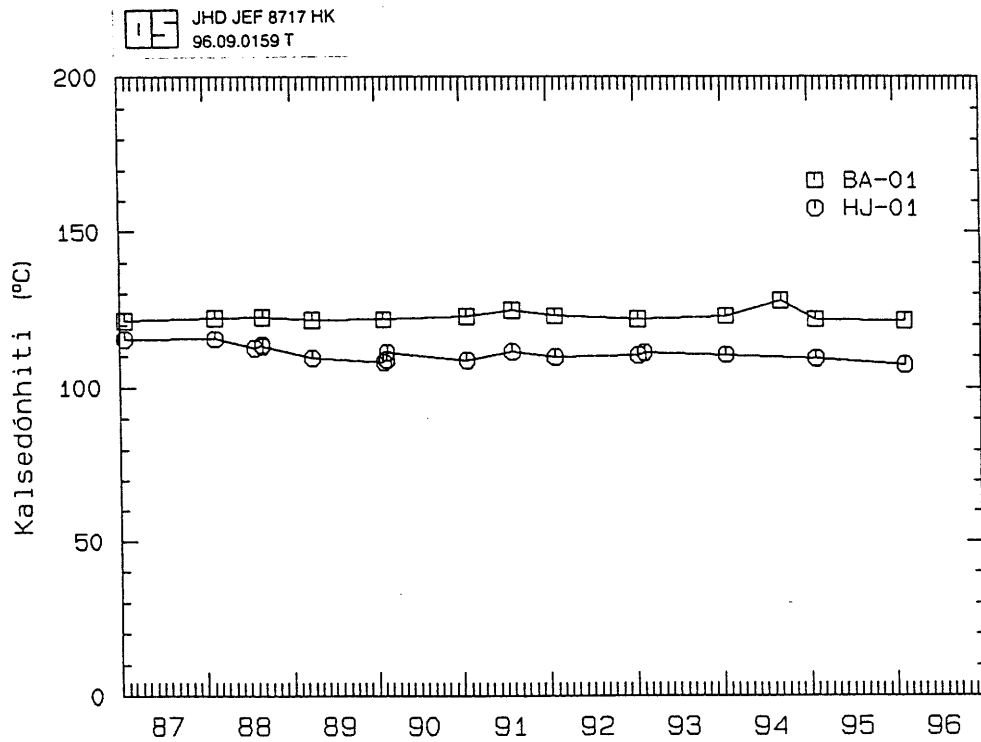
Mynd 6: Breytingar í kalsedonhitastigi með tíma 1987-1995.

Útreiknaður kalsedonhiti sýnir smávægilegar sveiflur (mynd 6) en ekki marktækar breytingar né merki um yfirvofandi kælingu í jarðhitakerfinu.

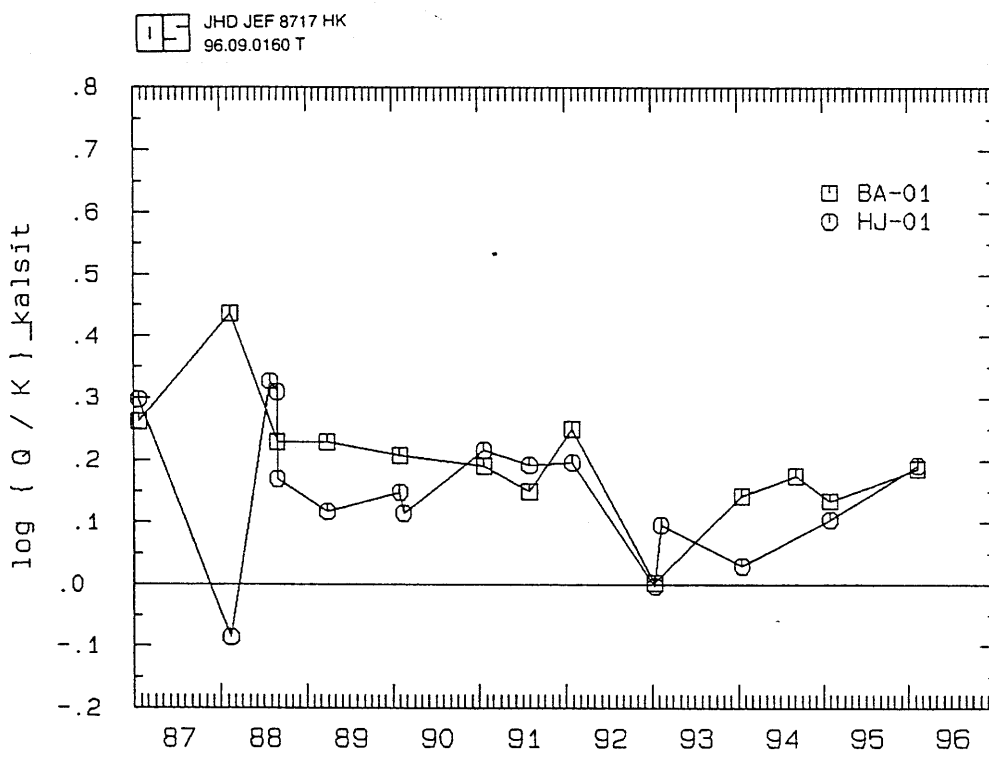
Mynd 7: Breytingar á kalkmettun jarðhitavats 1987-1995.

Talsverðar sveiflur hafa verið á kalkmettun (mynd 7) en yfirmettun er ekki veruleg í vinnsluvatninu.
