**Hitaveita Þorlákshafnar**

**Eftirlit með jarðhitavinnslu 1996-1997**

**Unnið fyrir Hitaveitu Þorlákshafnar**

**OS – 97075**

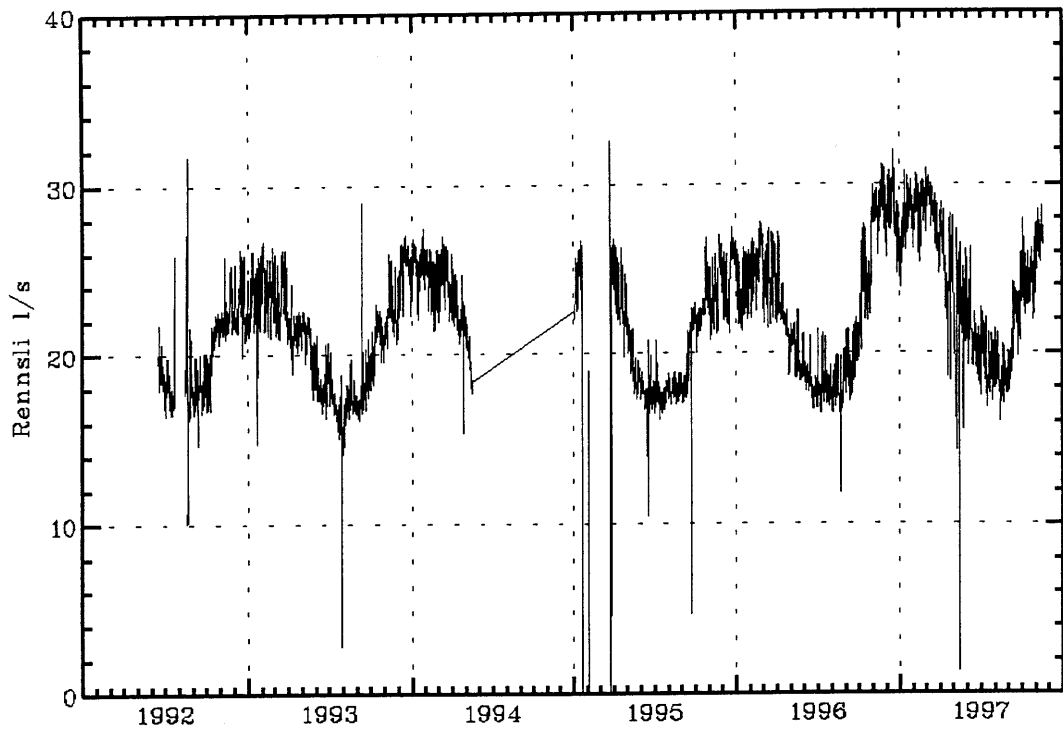
Mynd 1. Heildarvinnsla úr jarðhitasvæðinu 1992-1997.

Samfelld skráning hefur verið á vatnsvinnslu og hita vatnsins sem upp kemur síðan seinni hluta ársins 1989. Gögnum safnað með gagnasöfnunarbúnaði Orkustofnunar hefur verið komið í gagnagrunn Orkustofnunar og eru þau birt með eldri gögnum á myndum 1, 2 og 3 frá miðju ári 1992 til nóvembers 1997. Á þessum myndum er sýnd heildarvatnsvinnslan á svæðinu (mynd 1), hiti og rennsli úr holu BA-01 (mynd 2), og hiti og rennsli úr holu HJ-01 (mynd 3).

Heildarvinnslan úr svæðinu hefur verið nokkuð jöfn undanfarin ár, en virðist þó örlítið meiri árið 1997 en undanfarin ár, eða um 24 l/s, miðað við 21-23 l/s þar á undan. Vinnslu úr holu HJ-01 er haldið nokkuð jafri, en vinnsla úr holu BA-01 er breytilegri og fer eftir þörf notenda.

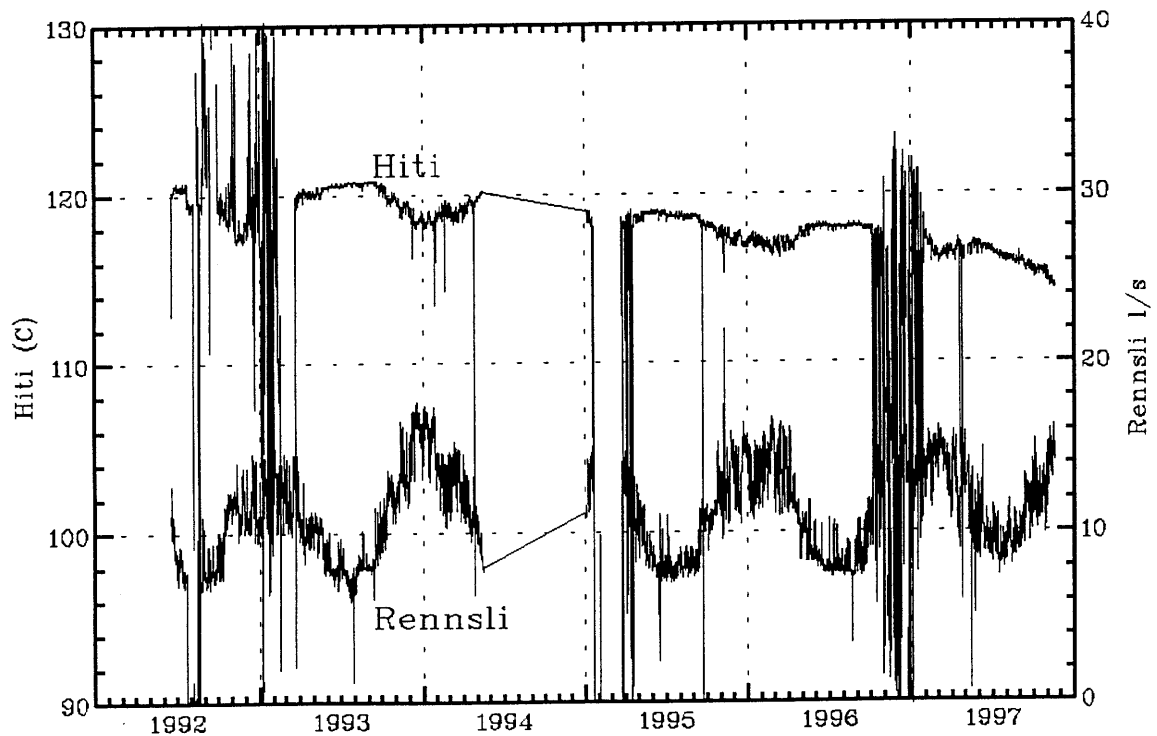
Mynd 2. Rennsli og hitastig vinnsluvatns úr holu BA-01.

Ljóst er að sjálfvirku hitamælingunum verður að taka með nokkrum fyrirvara. Sérstaklega á þetta við um hitamælingar í BA-01, en eins og sjá má á mynd 2 þá eru verulegar truflanir í þeim í lok 1996 og byrjun 1997. Samkvæmt mynd 2 virðist hafa orðið hægfara kólnun síðastliðin ár, en það er hins vegar mjög varasamt að fara út í slíkar túlkningar á þessum gögnum, þar sem áreiðanleiki þeirra er ekki mikill. Til dæmis var mælirinn settur í yfirhalningu um mánuði eftir að mælitímabilinu sem sýnt er á mynd 2 lauk, og hækkaði þá hitinn um 2½ gráðu (úr 114°C í 116,5°C), en mæling með

öðrum hitamæli sýndi þá um 119°C. Þeim mæli bar hins vegar ágætlega saman við hitamælingarnar í HJ-01, enda virðast hitamælingar þar vera stöðugri.

Það er einnig ljóst að mjög erfitt, ef ekki ómögulegt, er að nota núverandi hitamælingar til að segja eitthvað um ástand vinnslusvæðisins og áhrif vinnslunnar á það (Hrefna Kristmannsdóttir o.fl., 1996). Því er mjög brýnt að annars konar mælibúnaði verði komið fyrir þarna, eins og lagt hefur verið til í vinnslueftirlitsskýrslum undanfarinna ára, en helst hefur verið lagt til að hiti og/eða þrýstingur verði mældur neðan vatnsborðs í báðum holunum. Teknar hafa verið saman tillögur um framkvæmd og kostnað við uppsetningu slíks búnaðar í fyrri vinnslueftirlitsskýrslum (Hrefna Kristmannsdóttir o.fl. 1995).

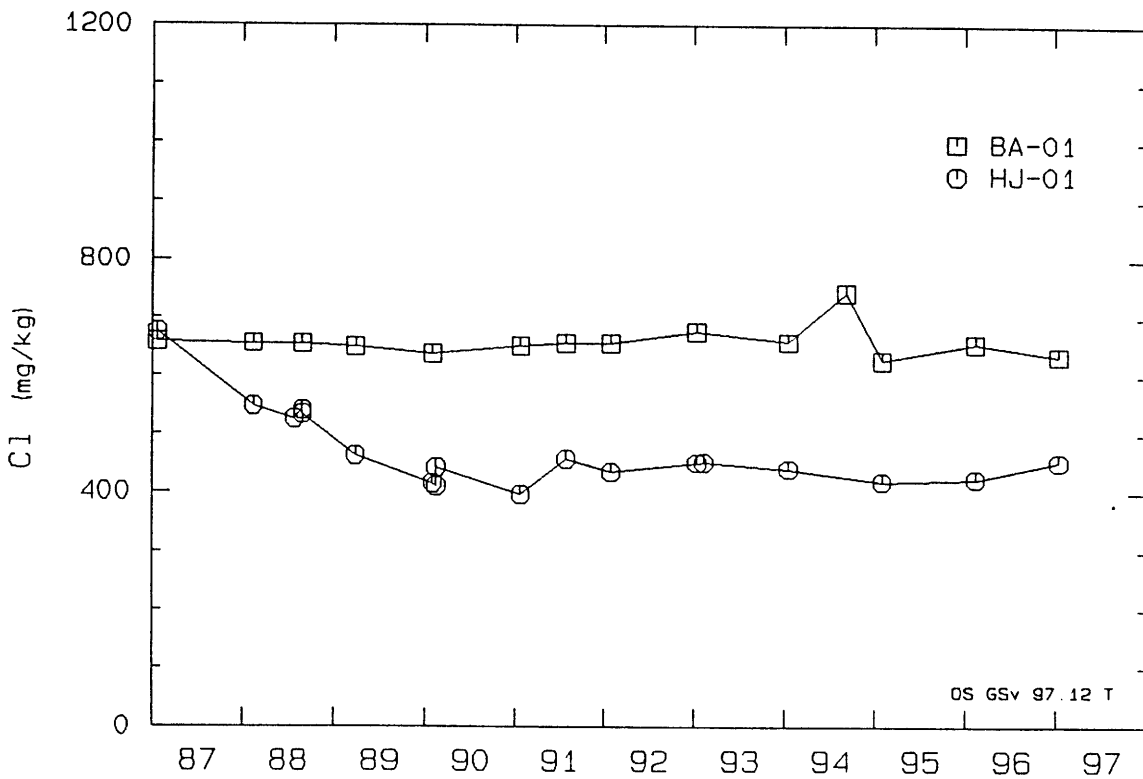
Mynd 4a. Klóríðstyrkur í heilsýnum úr holum BA-01 og HJ-01.

Þrátt fyrir lækkað hitastig á fyrra ári sáust ekki miklar breytingar þá á efnastyrk vatnsins. Nú eru hins vegar farnar að sjást nokkrar breytingar. Klóríð breyttist ekki að marki og fer ekki sjáanlega lækkandi í holu HJ-01. Styrkur þess virðist sveiflast í takt við vinnslu en hefur ekki breyst marktækt á síðustu árum (mynd 4). Á mynd 4a er sýndur styrkur klóríðs í þeim sýnum þar sem greind hafa verið öll aðalefni. Á myndum 4b og 4c er sýndur styrkur í öllum mældum sýnum, úr holum BA-01 og HJ-01, þ.e. líka sýnum sem starfsmenn hitaveitunnar hafa tekið til hlutgreininga. Á þessum myndum sjást vel skammtímabreytingar eins og árstíðasveiflur sem tengdar eru vinnslunni, en á mynd 4a koma langtímabreytingar betur fram. Sveiflur í seltu (klóríðstyrk) eru þannig taldar tengdar massatöku og stafa af því að við breytingar á vinnslu breyttist innbyrðis hlutfall einstakra vatnsæða, en þær eru missaltar. Fyrst eftir að gert var við holu HJ-01 árið 1990 hækkaði klóríðstyrkur vinnsluvatns úr henni talsvert en stóð síðan í stað. Styrkur klóríðs náði aldrei fyrra gildi, sem sýnir að vatnskerfið sem holuna fæðir hefur allt orðið fyrir áhrifum af innrennsli ferskara vatns. Í holu BA-01 hefur selta ekki lækkað á vinnslutímabilinu.

Á síðustu árum virðast ekki hafa orðið varanlegar breytingar á seltu í holunum, þar sem sýni tekin á mismunandi tímum við sama dælingarmagn eru nánast eins að samsetningu.

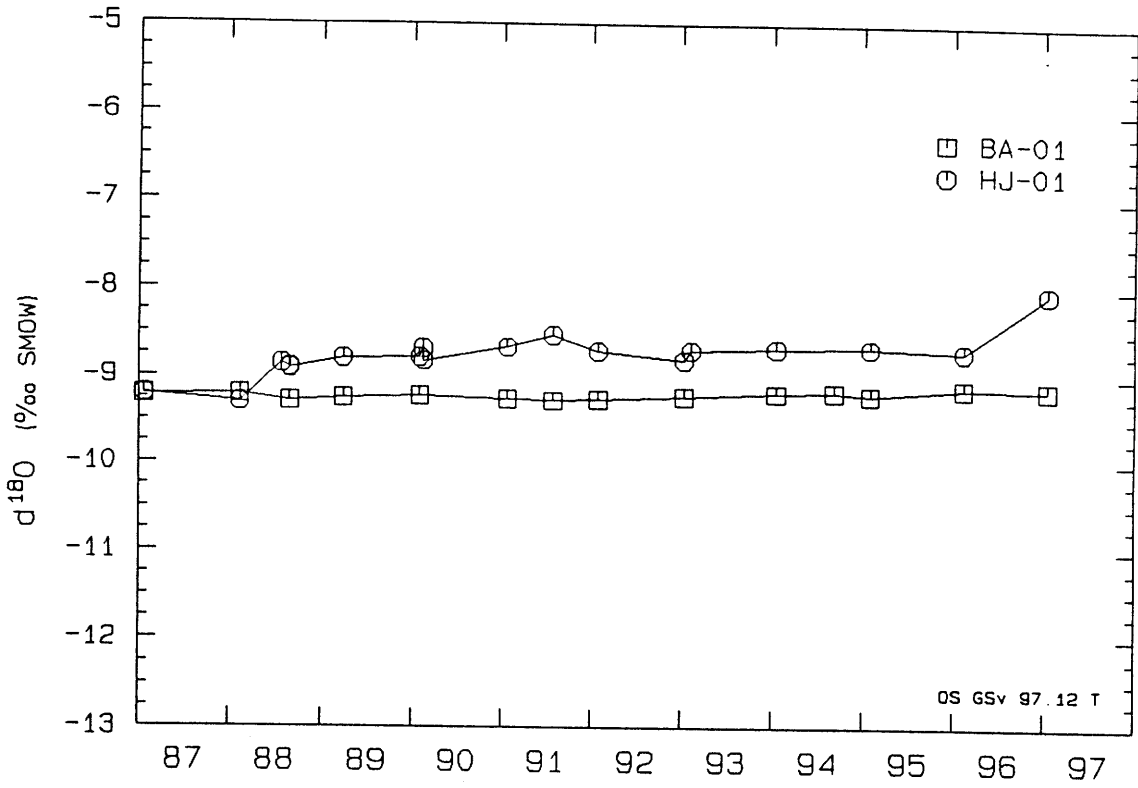
Mynd 5. Breytingar á hlutfalli stöðugra ísótópa með tíma 1987-1994.

Hlutfall súrefnissamsæta (mynd 5) hefur verið nokkuð stöðugt síðustu ár en nú sést veruleg breyting á því í holu HJ-01. Súrefnissamsætuhlutfall vatns í holu HJ-01 breyttist snögglega þegar vinnsla hófst í henni, og síðan hægfaða uns gert var við hana. Eftir að gert var við holuna breyttist súrefnissamsætuhlutfallið nær ekkert, þar til nú í síðasta sýni að það snöggglækkaði. Í holu BA-01 hafa ekki orðið marktækar breytingar á súrefnissamsætuhlutfallinu, þótt svo virðist að um hægfaða lækkun þess gæti verið að ræða. Hegðun súrefnissamsætuhlutfalls í HJ-01 bendir til hins sama og breytingar á klóríðstyrk. Ljóst er að vatnið í vatnskerfinu er þyngra en í upphafi, þ.e. að inn í vatnskerfið allt hefur streymt vatn með lægra súrefnissamsætuhlutfall en var í upphafi. Staðbundið kalt grunnvatn á svæðinu er þyngra en jarðhitavatnið, og að sjálfsögðu einnig ferskara.

Snögg breyting hefur orðið á súrefnissamsætu hlutfalli vatns úr holu HJ-01 á þessu ári eftir að það hefur verið stöðugt í mörg undanfarin ár.

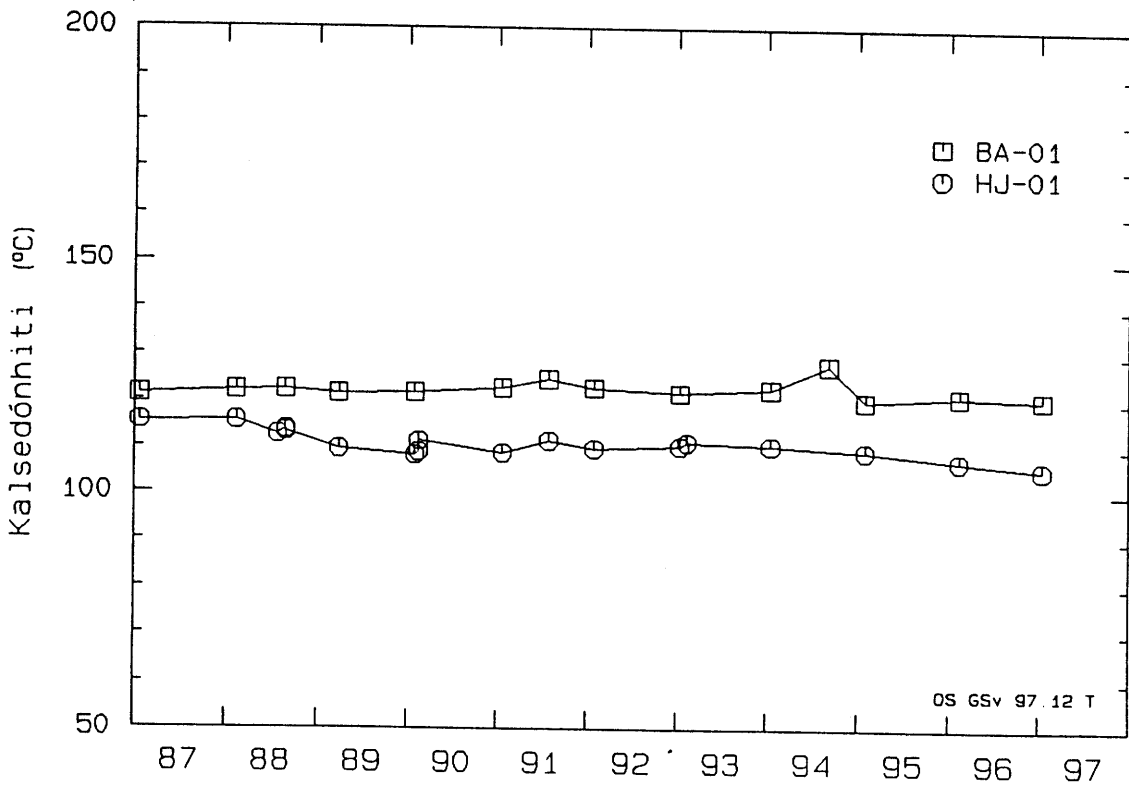
Mynd 6. Breytingar á kalsedónhitastigi með tíma 1987-1994.

Útreiknaður kalsedonhiti sýnir ekki marktækar breytingar milli ára, en á tímabilinu 1994-1997 má merkja smávægilega lækkun. Þessi lækkun er svo hægfaða að hún hefur ekki verið túlkuð sem yfirvofandi kæling í jarðhitakerfinu.

Kalsedónefnahiti sýnir ekki marktækar breytingar frá fyrra ári, en örlítil lækkun virðist hafa orðið frá 1992.

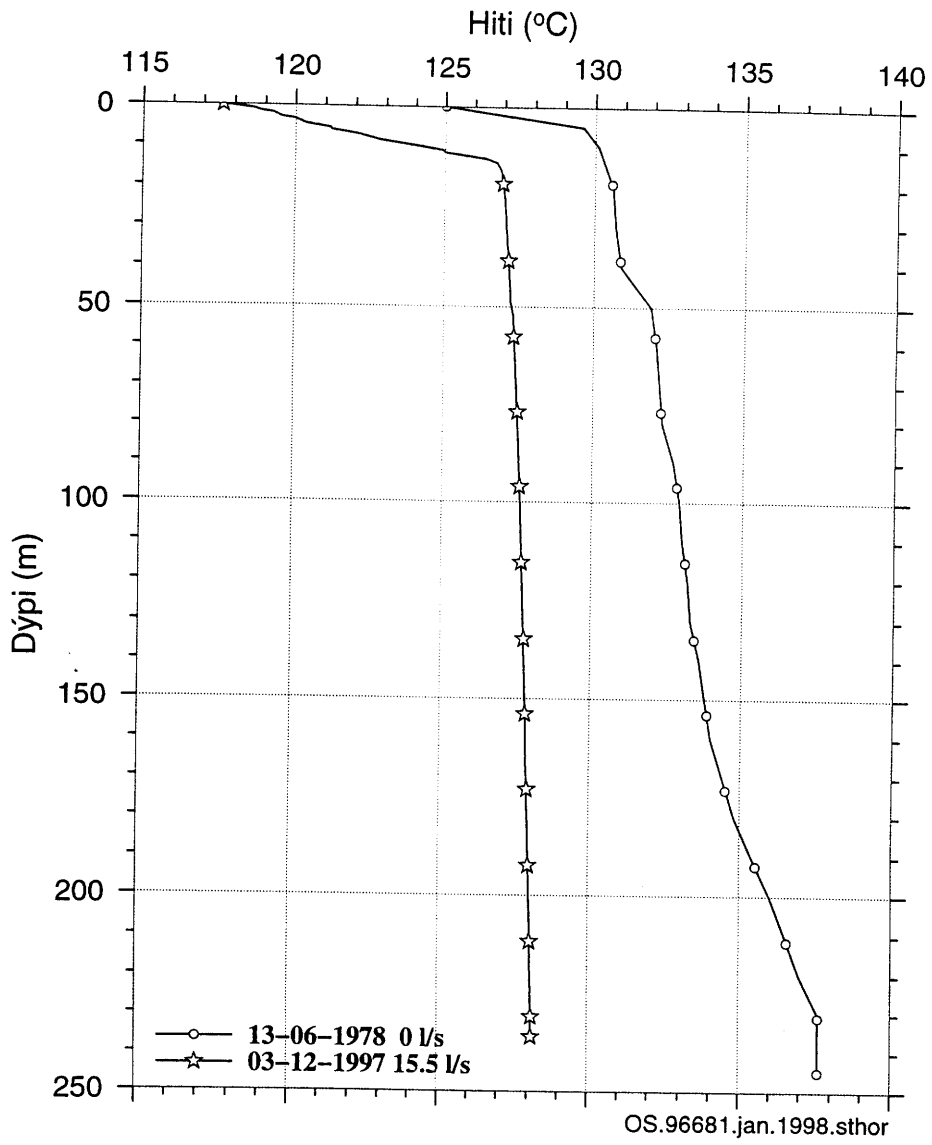
Mynd 8. Hitamælingar í holu BA-01.

Báðar holurnar, BA-01 og HJ-01, voru hitamældar þann 3. desember 1997, en þá voru liðin fimm ár frá því síðast var mælt í holu HJ-01, og hola BA-01 hefur ekki verið hitamæld síðan rétt eftir borun. Hola BA-01 er stífluð mjög ofarlega þannig að hitamælingar í henni segja ekki mikið.

Niðurstöður þessara mælinga, ásamt nokkrum eldri mælingum, eru sýndar á mynd 4 fyrir holu BA-01 og mynd 5 fyrir HJ-01. Hola BA-01 var nú hitamæld í blæstri en í viðmiðunarmælingunni frá 1978 var ekkert rennsli úr holunni. Mælingarnar eru því ekki sambærilegar og þar sem holan er stífluð í tæpum 240 m er ekki hægt út frá mælingunni að segja neitt um hugsanlegar hitabreytingar.

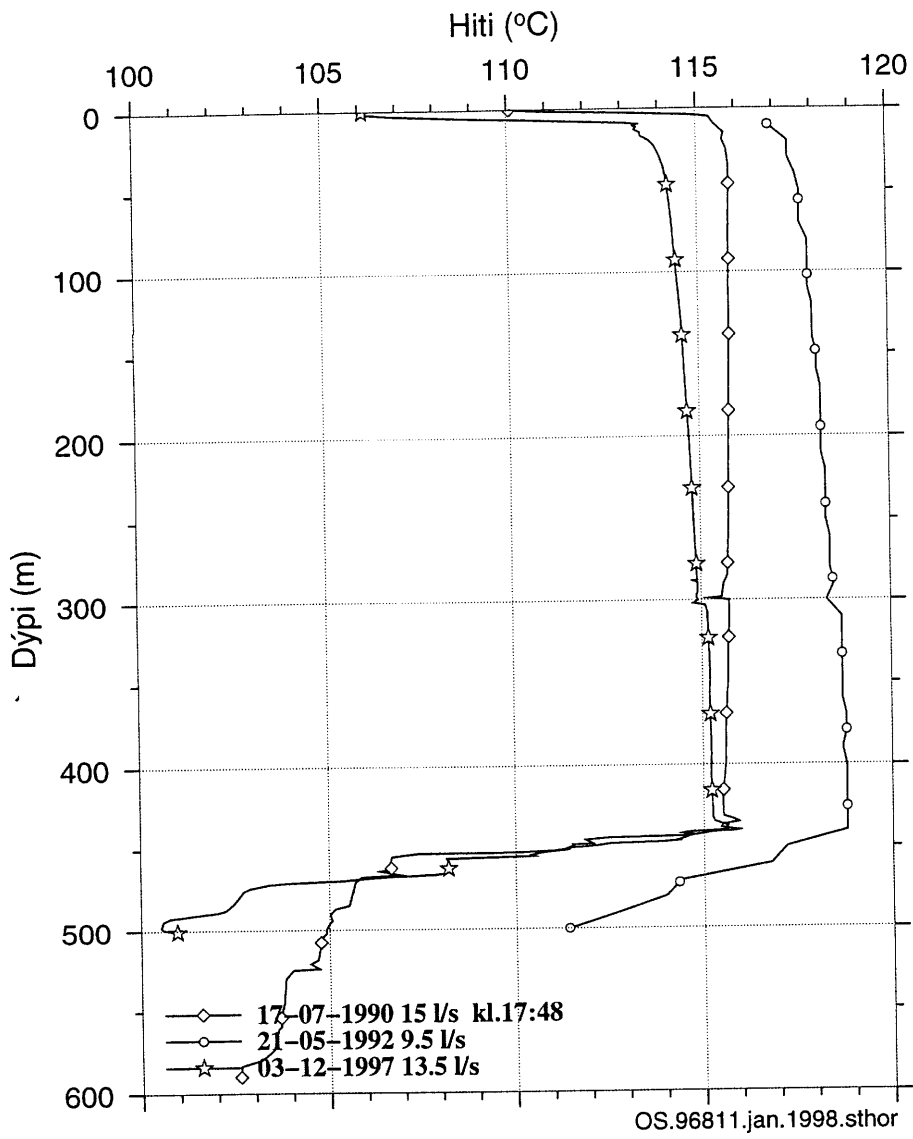
Mynd 9. Hitamælingar í holu HJ-01.

Í holu HJ-01 eru hins vegar verulegar breytingar frá síðustu mælingu. Á mynd 5 eru til samanburðar sýndar síðasta mæling úr holu HJ-01 frá 1992 og einnig mæling frá 1990 áður en gert var við holuna. Botnhitastig holunnar er nú rúmlega 10 °C lægra en 1992 og hitastig á blönduðu rennsli aðalæðar og hinna upp holuna er um 3 °C lægra en þá. Varðandi síðastnefnda atriðið ber þess þó að gæta að rennsli var 13,5 l/s í mælingunni nú en aðeins 9,5 l/s í mælingunni frá 1992. Hitastig rennslisblöndunnar er mjög háð heildarrennsli og er því kaldara sem rennslið er meira. Hitastig í botni holunnar er enn lægra en hitastig á þessu dýpi var fyrir viðgerð holunnar 1990 og hitastig rennslis

svipað og þá var. Í þeirri mælingu var rennslið 15 l/s og ætti því að hafa verið enn meiri kæling á blöndunni en við mælinguna nú.

Hola HJ-01 hefur kólnað verulega frá 1992 og er botnhitastig holunnar nú rúmlega 10°C lægra og hitastig á blönduðu rennsli aðalæðar og hinna um 3 °C lægra en þá.

Lagt er til að komið verði fyrir sem fyrst búnaði til að mæla hita og/eða þrýsting neðan vatnsborðs í holunni í samræmi við fyrri tillögur. (Hrefna Kristmannsdóttir o.fl. 1995).

Þar sem allt kerfið hefur greinilega orðið fyrir áhrifum frá innrennsli kalds grunnvatns er ekki talið að það skili miklum árangri að steypa aftur í botn holunnar. Einnig er orðið stutt í aðalvatnsæð holunnar og því fylgir nokkur áhætta slíkri aðgerð.

Aukið eftirlit með kælingu á næstu mánuðum ætti að geta sagt fyrir hversu lengi má búast við að holan dugi til sams konar vinnslu og nú er. Hins vegar þarf að ákveða sem fyrst hvaða langtímalausn er hentugust. Þar kemur bæði til álita að bora nýja vinnsluholu og að hefja dælingu úr annarri vinnsluholunni eða báðum.

Lagt er til að hita- og rennismæla HJ-01 næsta vor við mismikla vinnslu.
