Borholur í Austur-Fljótum

Unnið fyrir Orkustofnun

Greinargerð JHJ-2011/047

Inngangur

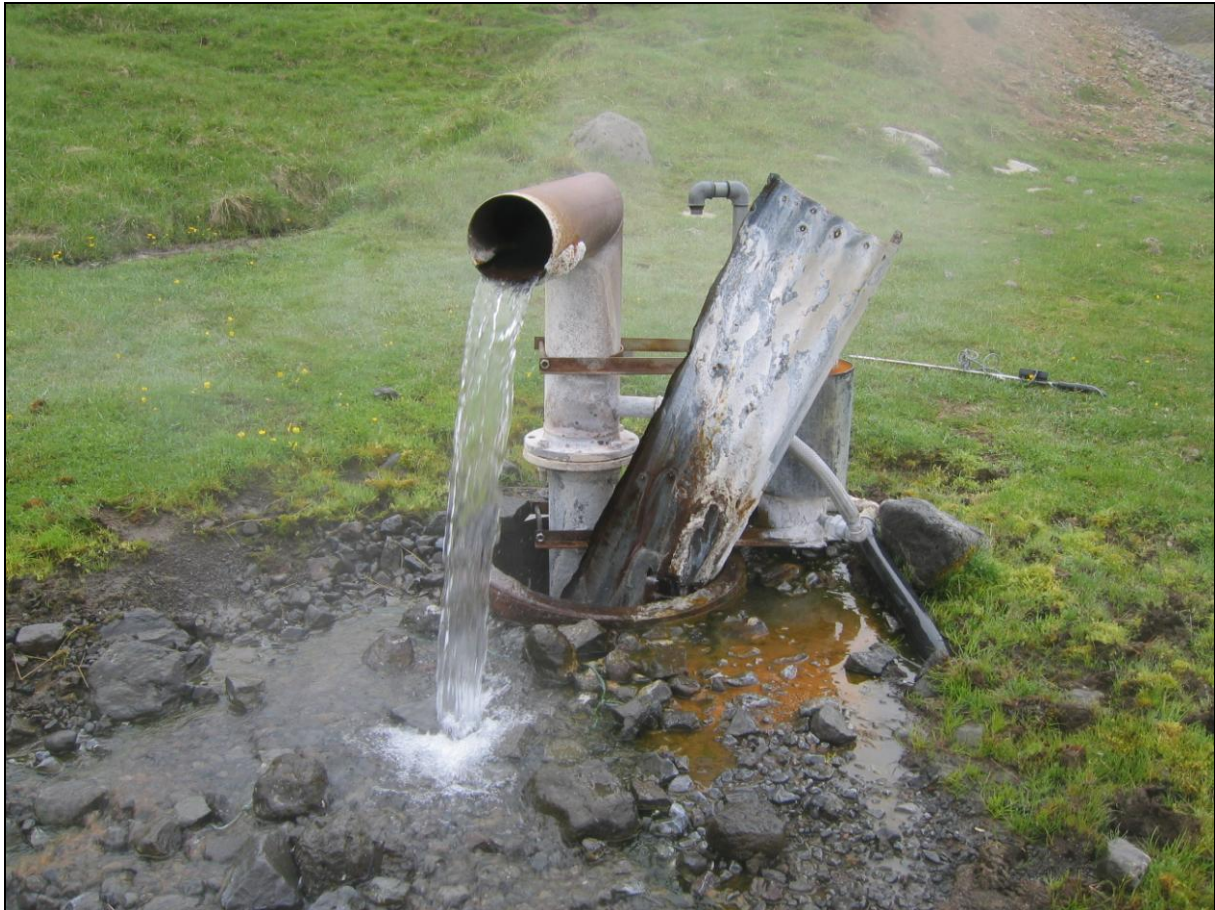
1. mynd. Borhola RE-01 á Reykjarhóli í Austur-Fljótum.

Borholan RE-01 á Reykjarhóli í Austur-Fljótum er suðvestan í Reykjarhól um það bil í miðri hlíð og suður af sjálfum bænum. Hún er um 350 metra suðaustur af bænum. Frágangur er ekki góður og allt óvarið. (1. mynd)

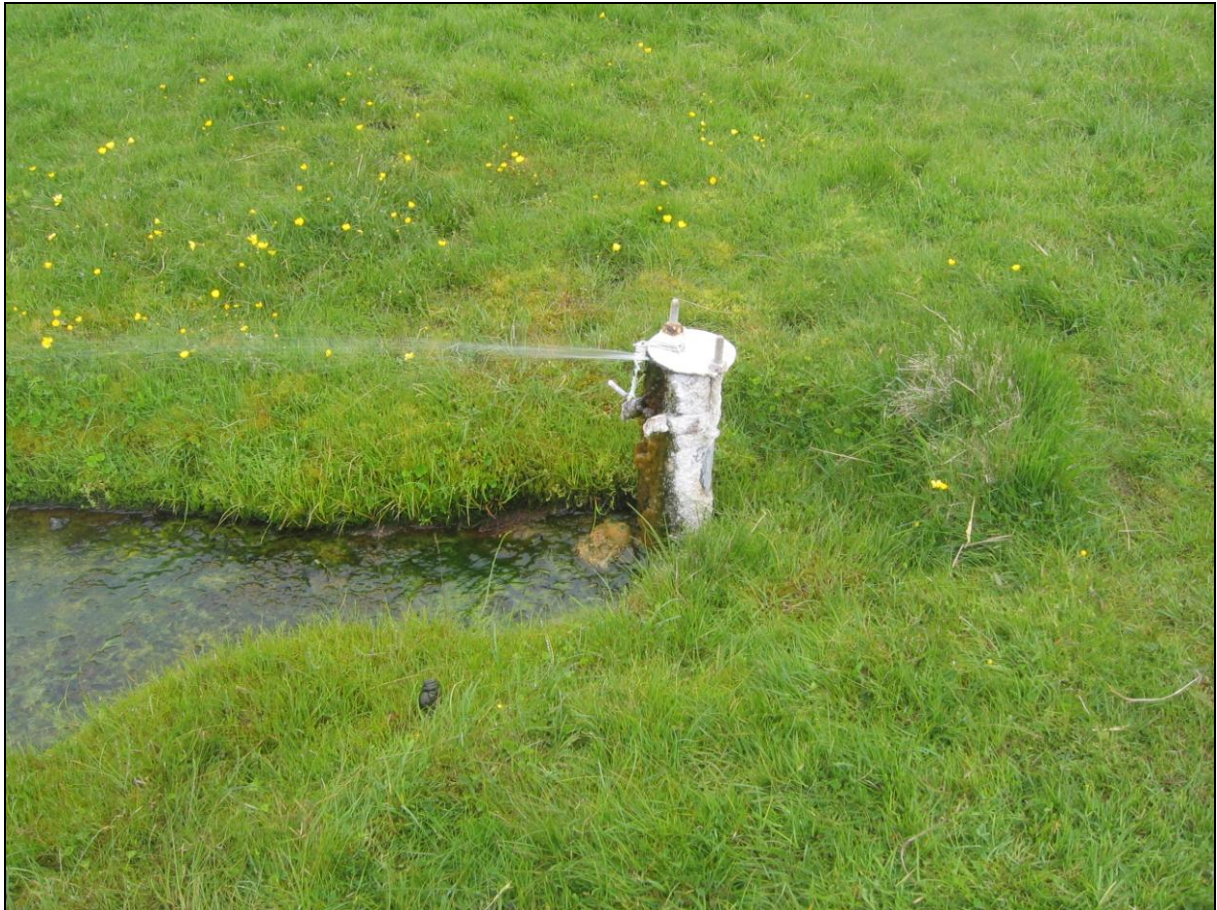
2. mynd. Borhola HV-01 á Hólavöllum.

Borhola HV-01 er ofarlega í flatri mýri undir brattri urðarbrún. Holan er um 310 metra ofan þjóðveggar og um 370 metra suðvestur af RE-01. Holan er með loki en ástand hennar er slæmt. (2. mynd)

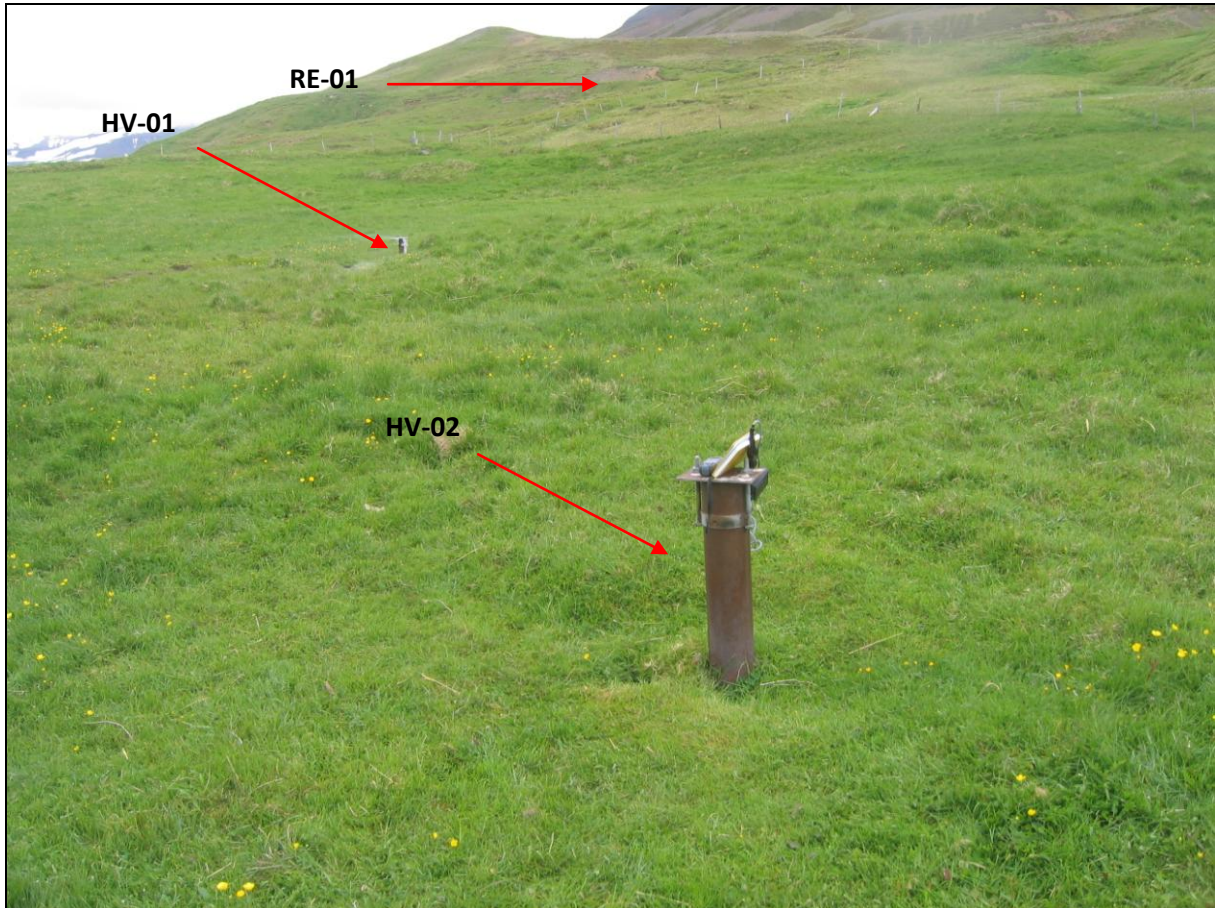
3. mynd. Borhola HV-02 á Hólavöllum.

Hola HV-02 er um 20 metrum sunnar en HV-01 og neðar í sömu mýri. Frágangur holunnar er nokkuð góður og ástand hennar sæmilegt. (3. mynd)

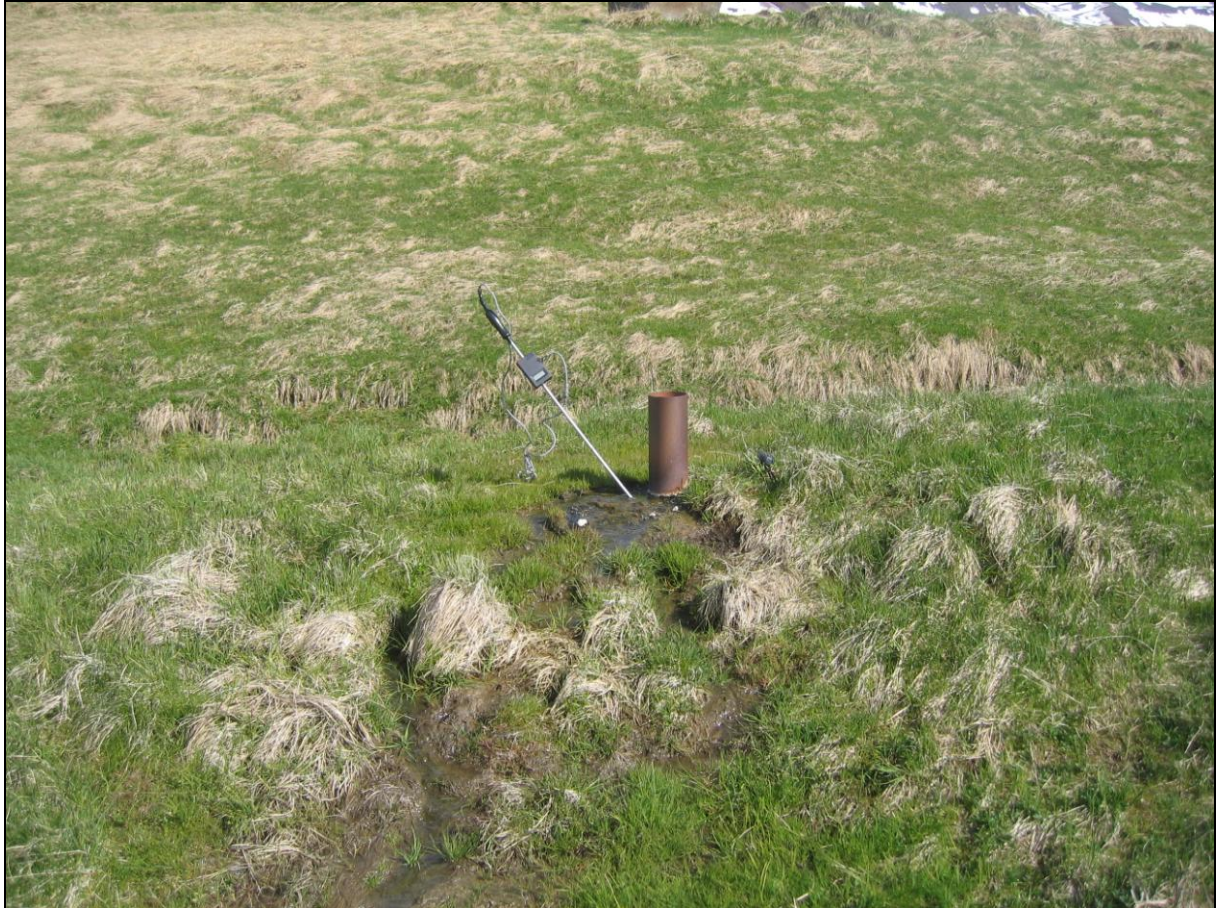
4. mynd. Borhola GL-01 á Gili.

Borhola GL-01 er um 50 metra austan þjóðvegur og skammt sunnan við gömlu torf sundlaugina. Holan er þar í mýri og er opin. Ástand holunnar er ekki gott. (4. mynd)

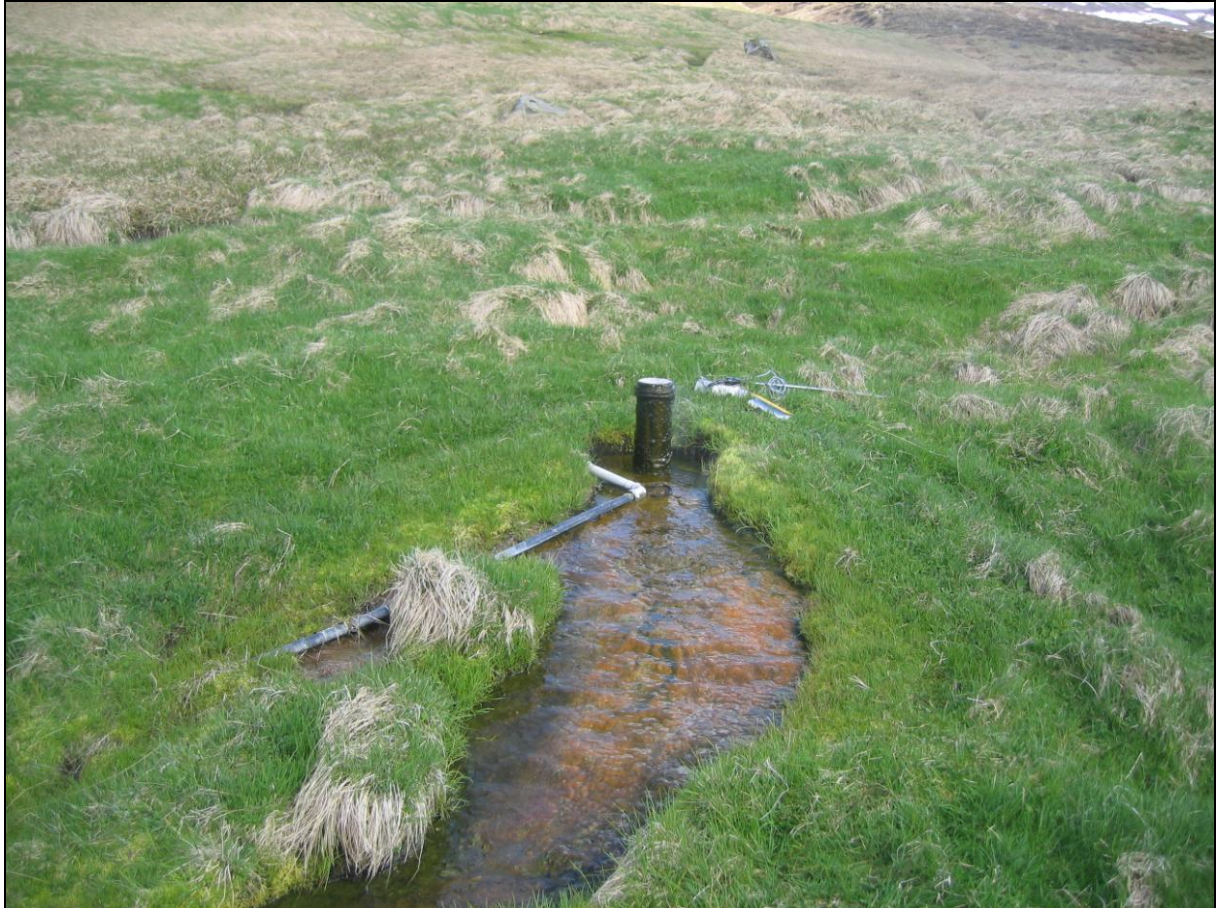
5. mynd. Borhola GL-02 á Gili.

Borhola GL-02 er um 35 metrum sunnar en hola GL-01 en þó í sömu mýri. Holan er opin og ástand hennar er slæmt. (5. mynd)
