## **Borholur í Reykjarfjarðarhreppi (4805) hinum forna**

Greinargerð JHJ-2013/035

Nóvember 2013

## Inngangur

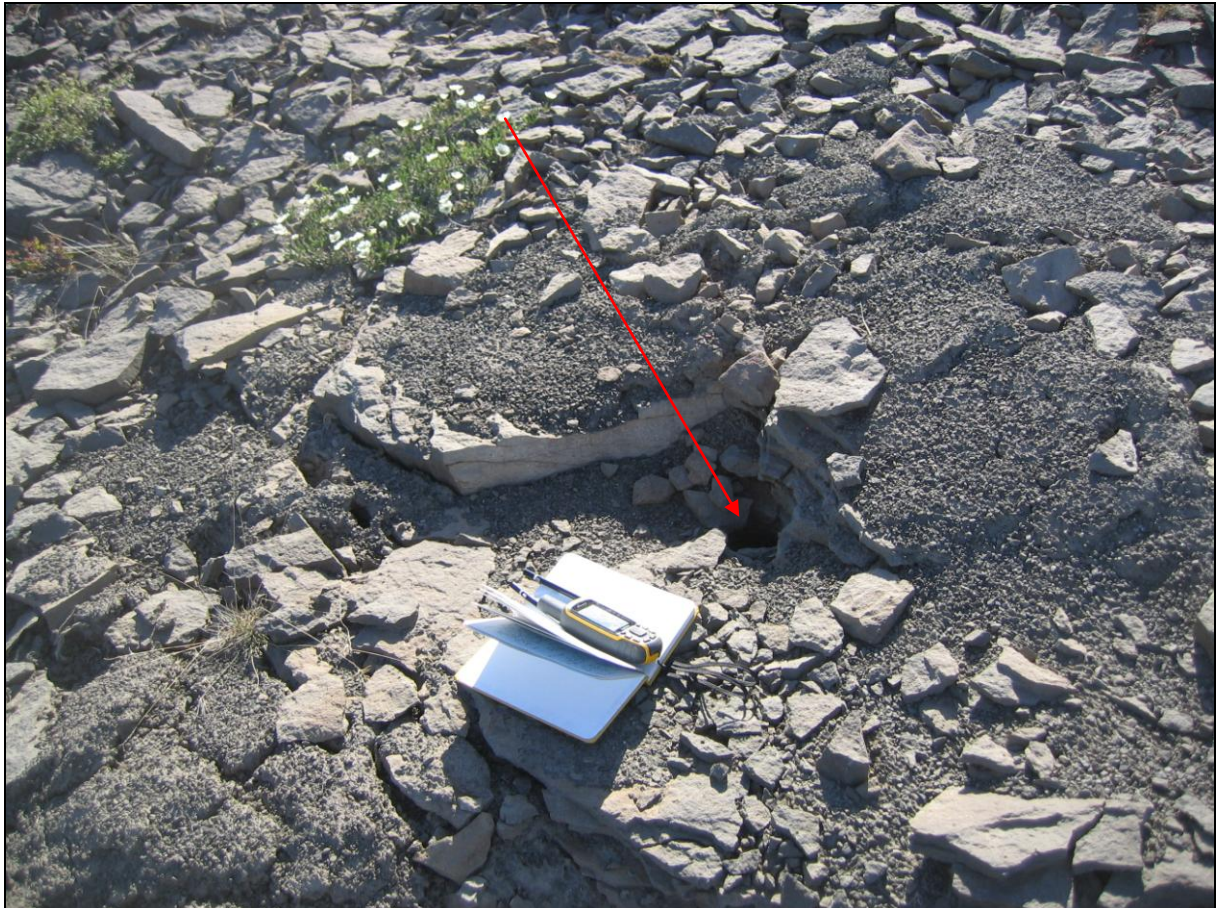
Borhola LÁ-01 er skammt utan við svonefnt Laugargil sem er um einn km innan við vegamótin þar sem brúin fer yfir Mjóafjörð. Holan er á klöppum skammt ofan við veginn. Hún var boruð með skotholubor frá KNH á Ísafirði. Holan var boruð til að ná heitu vatni. Til er hitamæling úr holunni. Holan er opin og fódurrörslaus og mun hverfa von bráðar (5. og 7. mynd).

5. mynd. Borhola LÁ-01 á Látrum

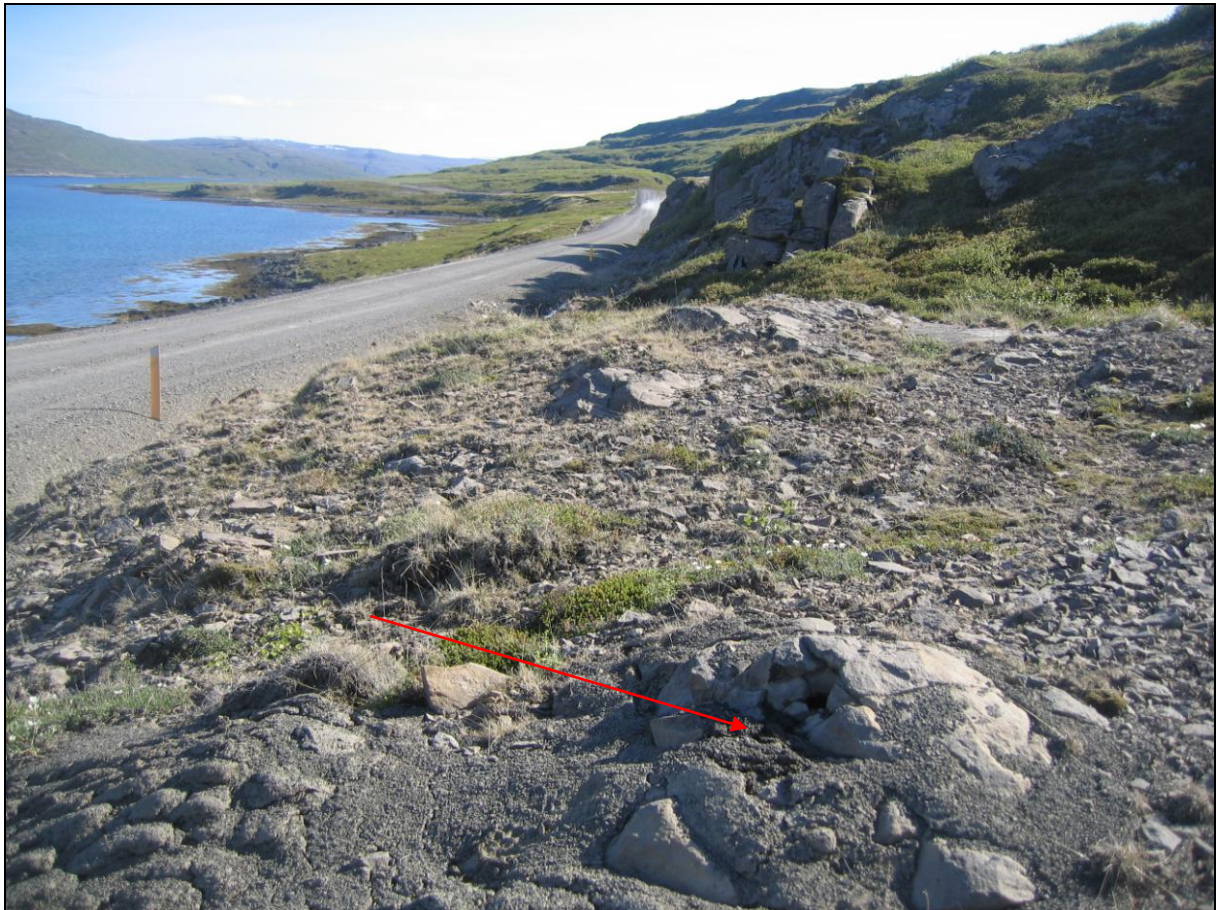
Um 10-12 metrum innar en hola LÁ-01 er önnur hola sem boruð var með skotholubor frá KNH á Ísafirði. Hún er boruð í klöpp rétt ofan við veginn. Holan var boruð til að ná heitu vatni. Til er hitamæling úr holunni. Holan er opin og fóðurrörslaus og mun hverfa von bráðar (6. og 7. mynd).

6. mynd. Borhola LÁ-02 á Látrum.

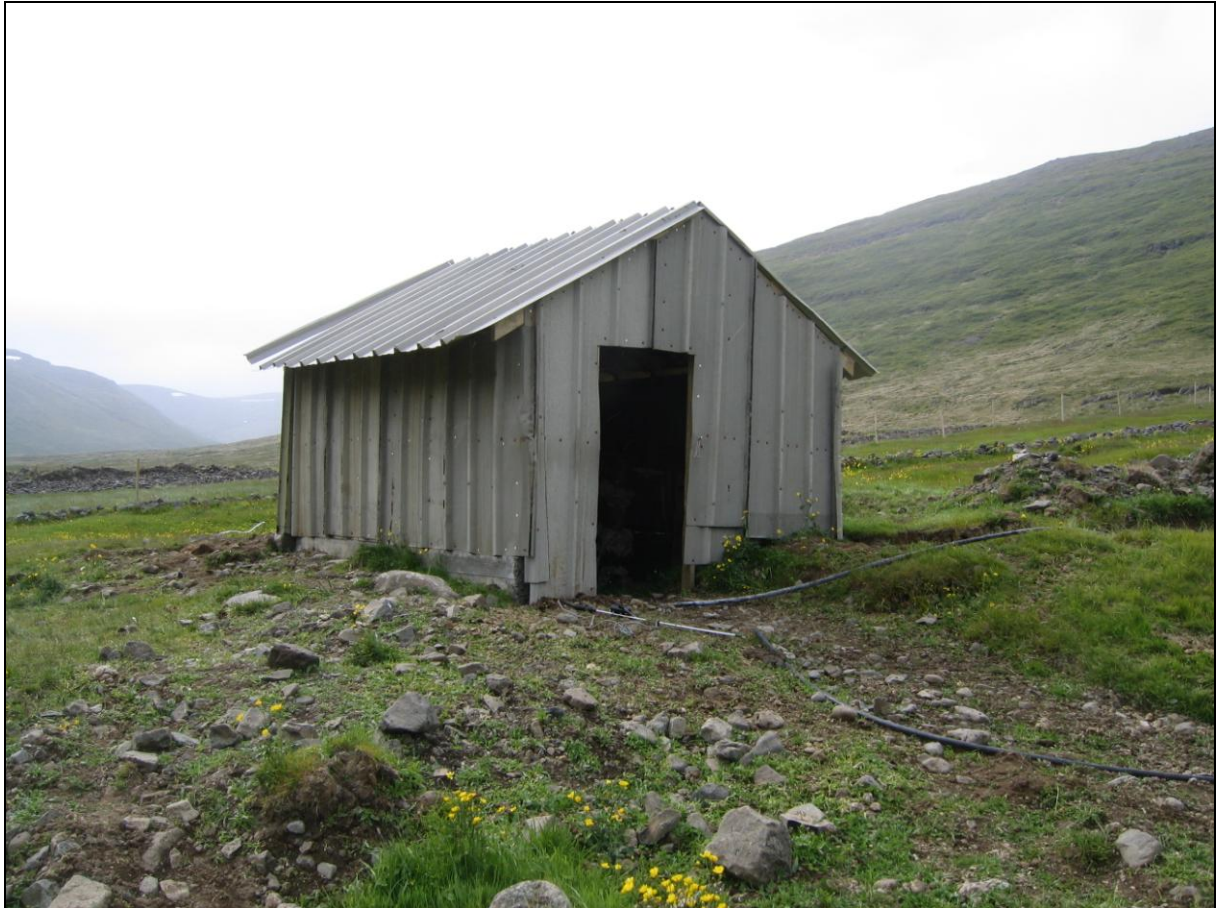
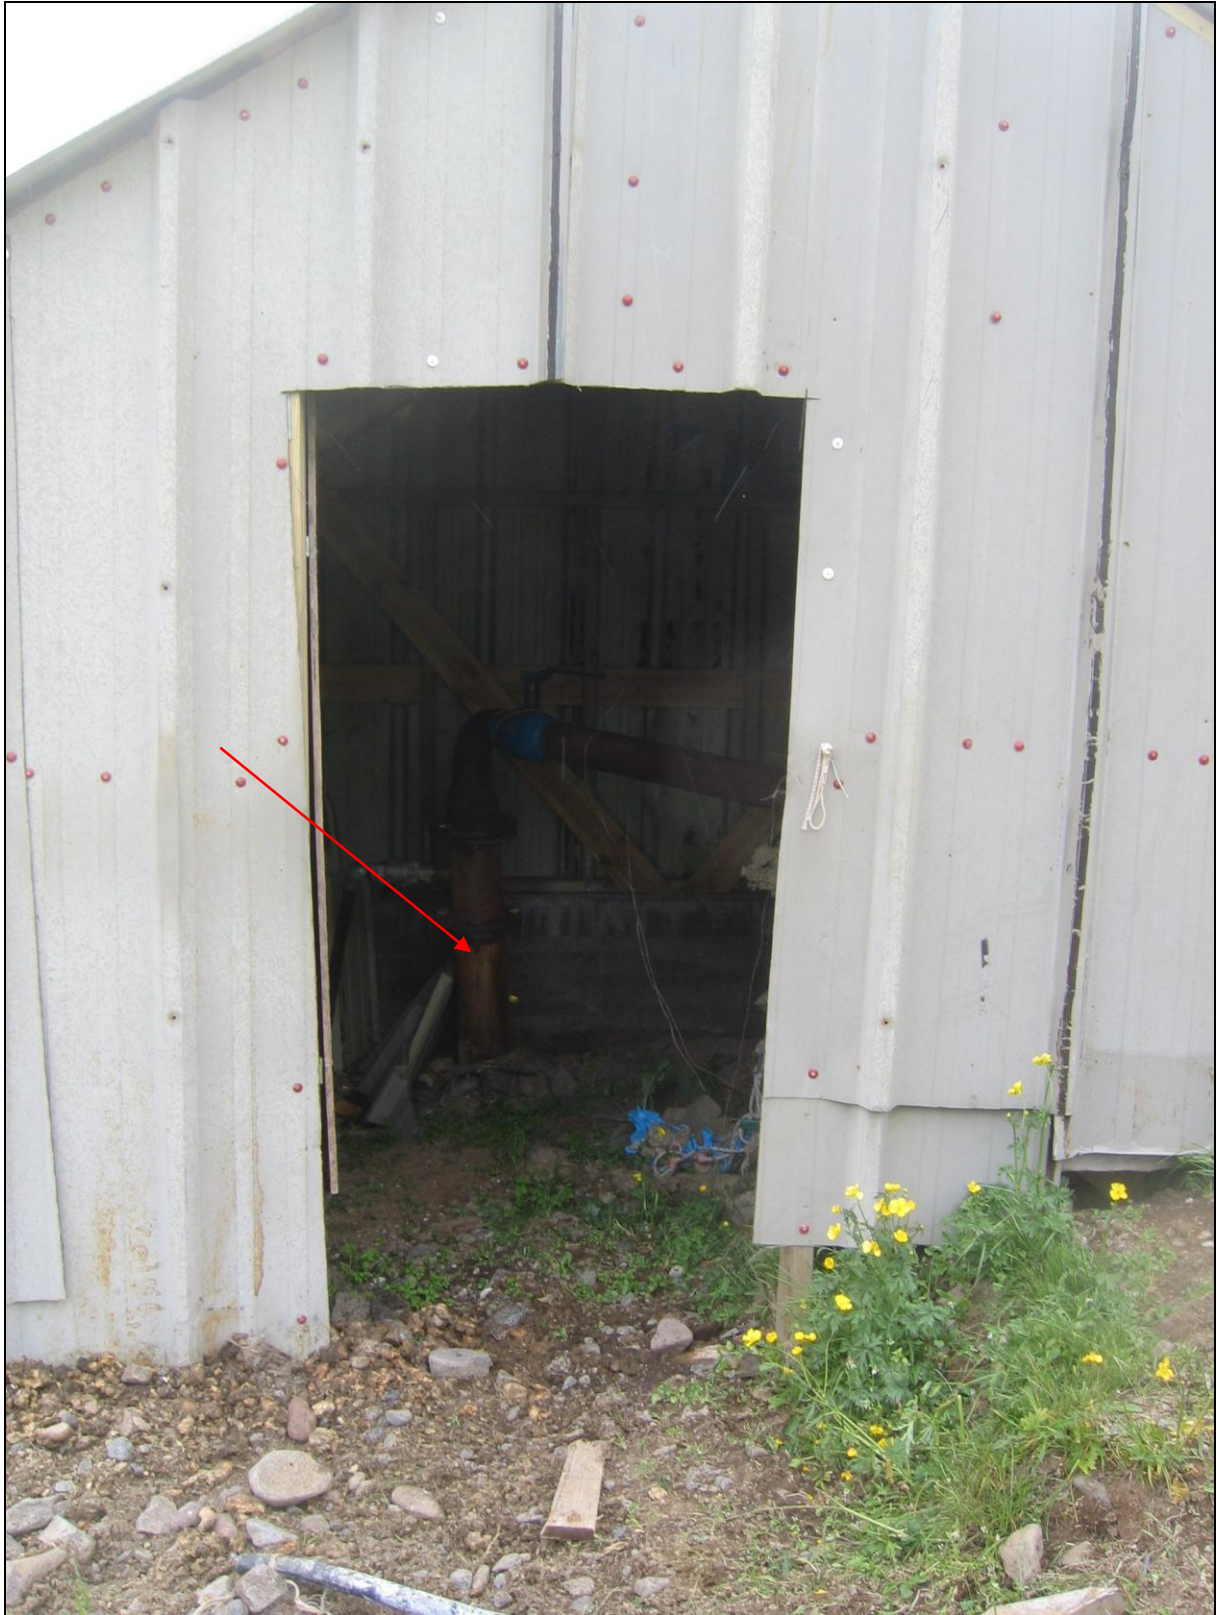
Borhola ÁK-01 er um 140 metra suður af bænum og skammt frá heitum læk sem sprettur þar upp. Skúr er yfir holunni. Sjálfrennsli er úr holunni. Holan er notuð í sundlaug í Heydal og eitthvað til upphitunar með gólfhita (8. og 9. mynd).

8. mynd. Borhola ÁK-01 er í skúrnum.

9. mynd. Borhola ÁK-01 í Heydal.

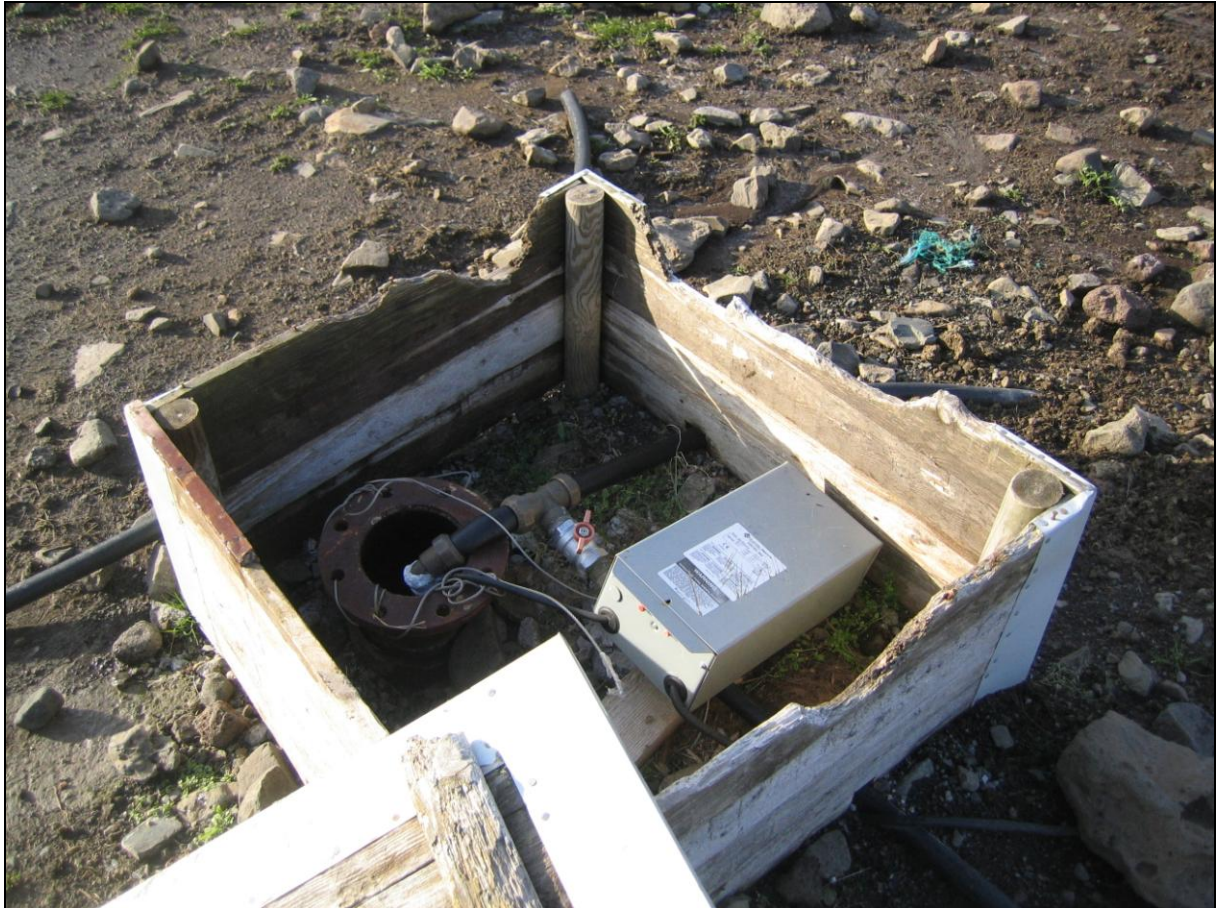
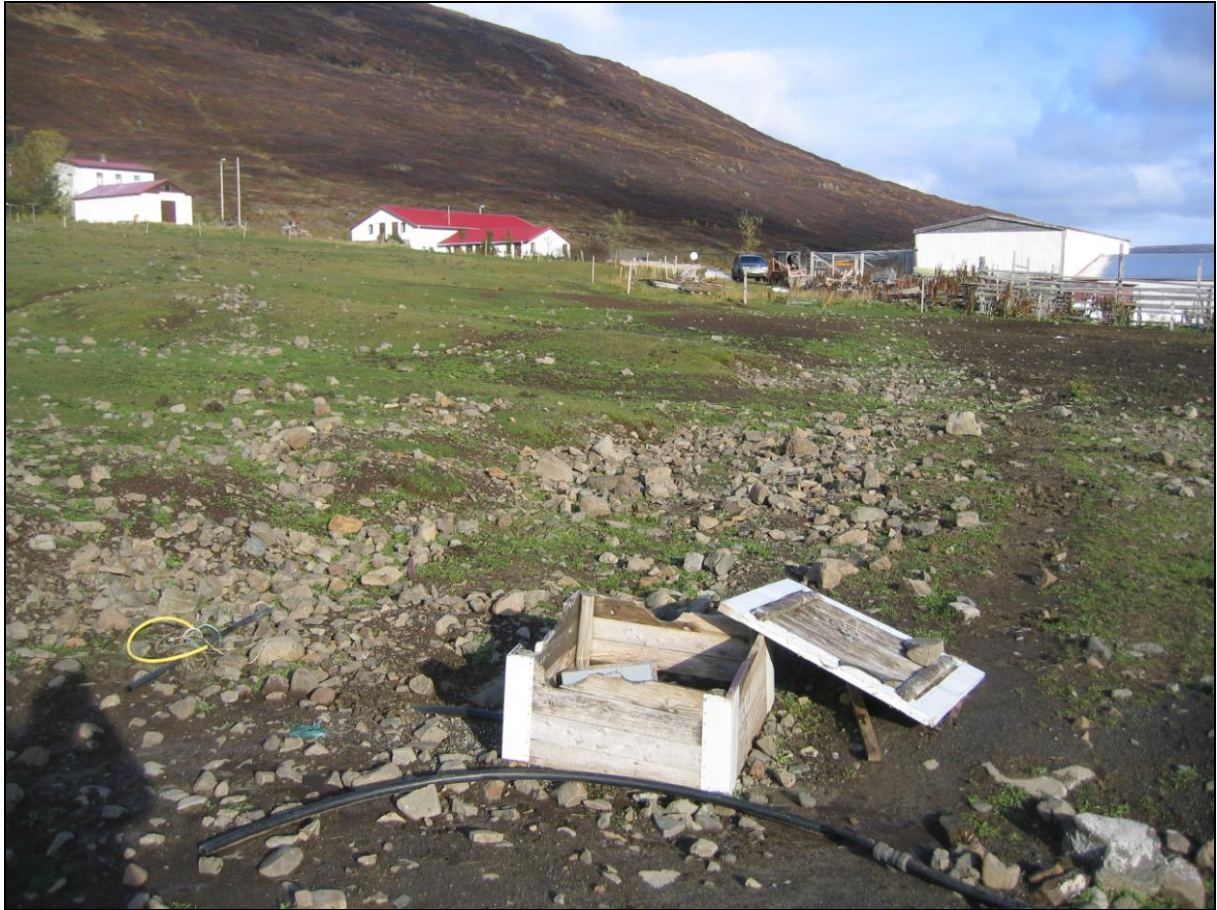
Borhola ÁK-02 er 30 metra suðaustur af borholu ÁK-01. Utan um holuna hefur verið slegið trékassa og sett lok ofan á. Dæla er í holunni og hún notuð til beinnar húshitunar íveruhús á staðnum. Frágangur mætti vera betri (10., 11. og 12. mynd).

*10. mynd. Borhola ÁK-02 í Heydal ÁK-02.*

*11. mynd. Borhola ÁK-02 nær en hola ÁK-01 fjær.*

*12. mynd. Borhola ÁK-02. Í baksýn er húsin í Heydal.*

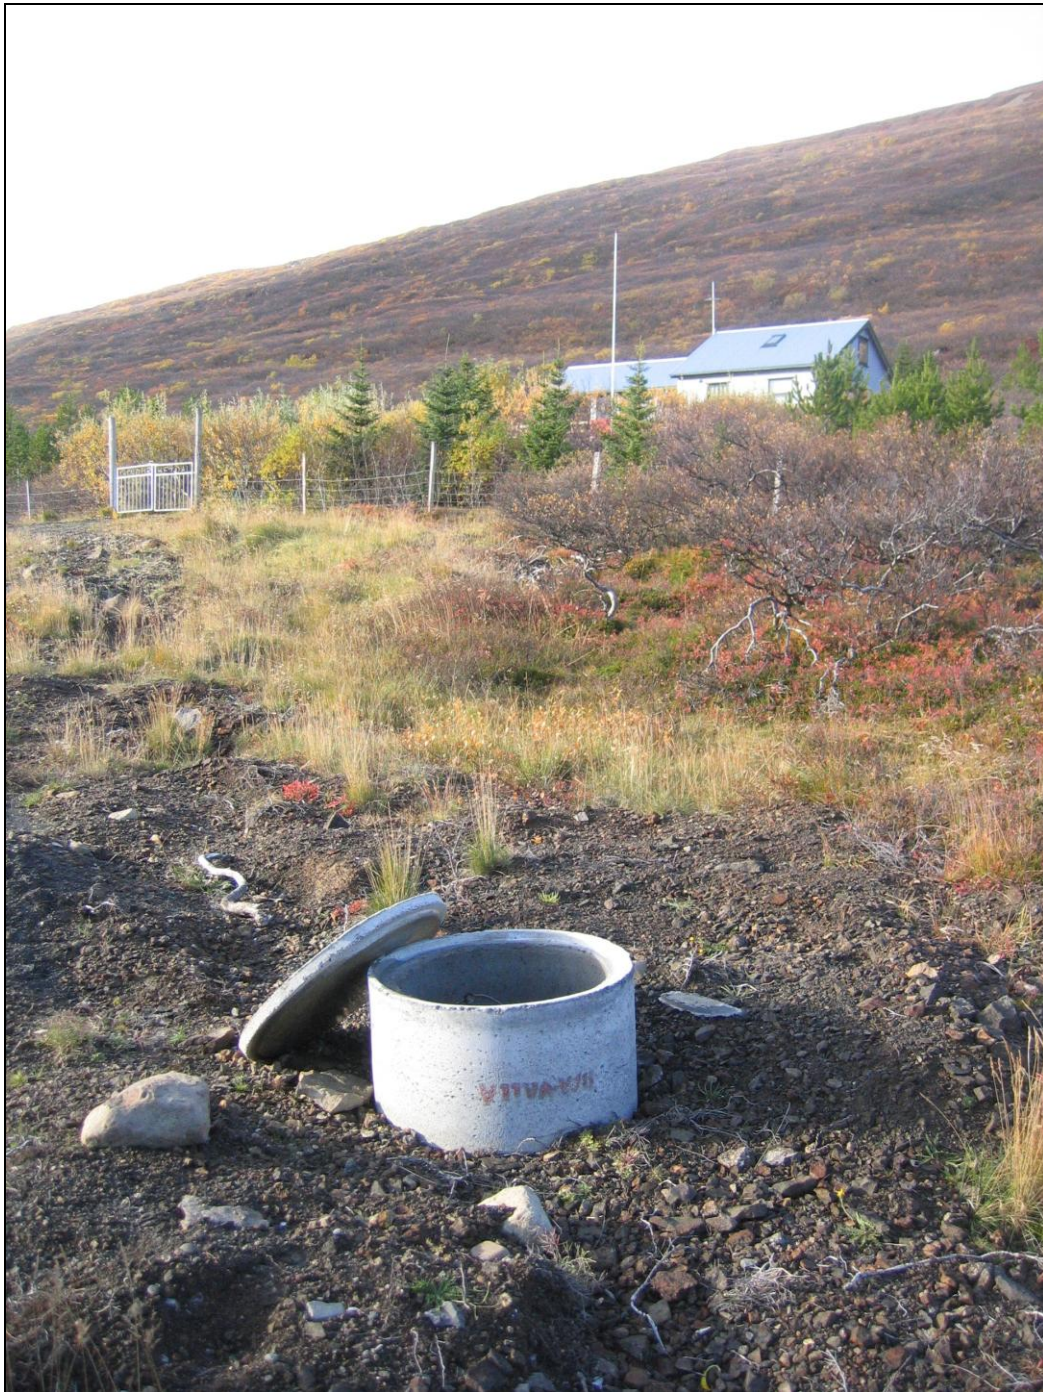
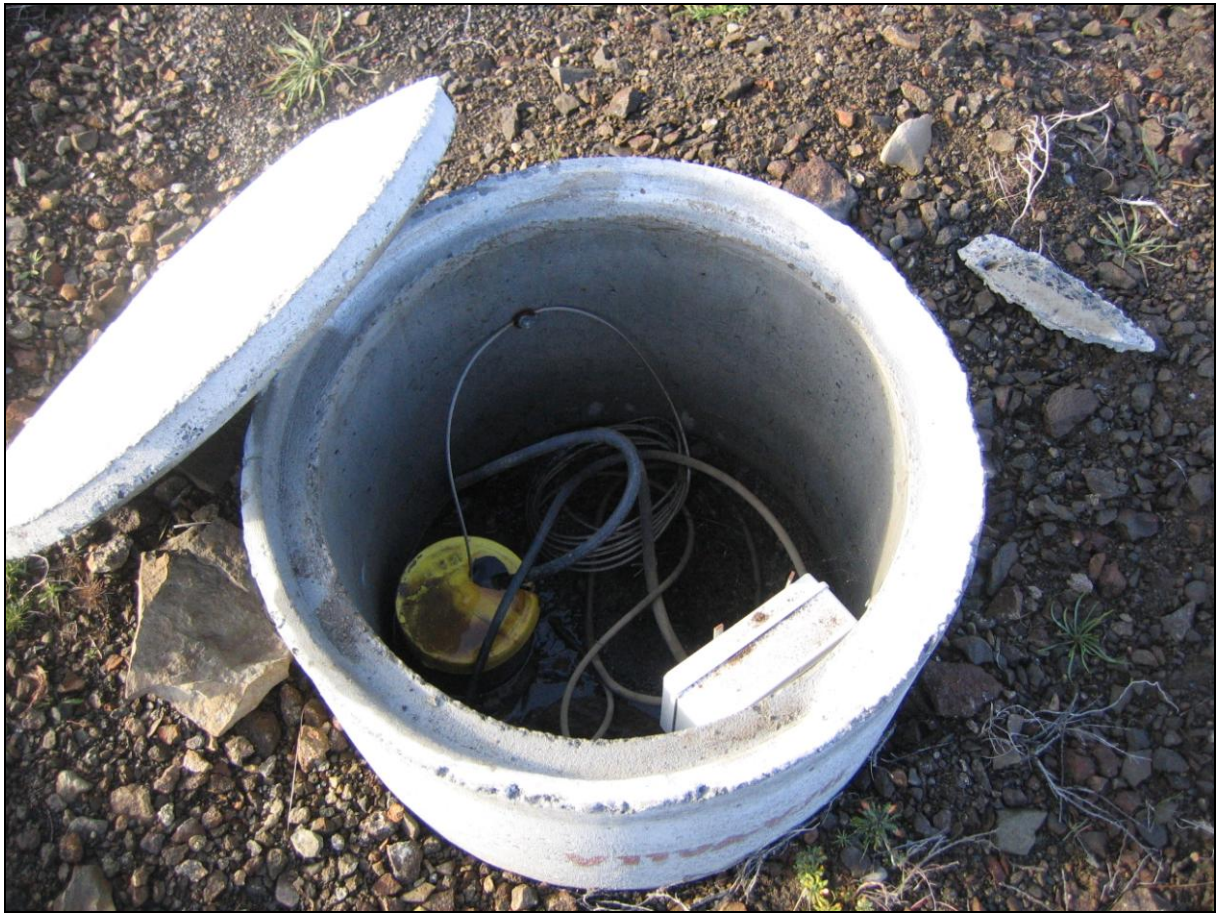
Borhola ÁK-03 er við sumarbústaði sem eru hægra megin við veginn fram Heydal. Holan er við fyrsta bústaðinn sem komið er að. Hún er rétt ofan við veg sem þar er á milli tveggja bústaða. Steinrör hefur verið sett utan um holuna og hún er í góðu ástandi. Í henni er dæla og vatnið notað til neyslu í sumarbústöðunum (13. og 14. mynd).

13. mynd. Borhola ÁK-03 í Heydal. Innri sumarbústaðurinn er í baksýn.

*14. mynd. Borhola ÁK-03 í Heydal.*

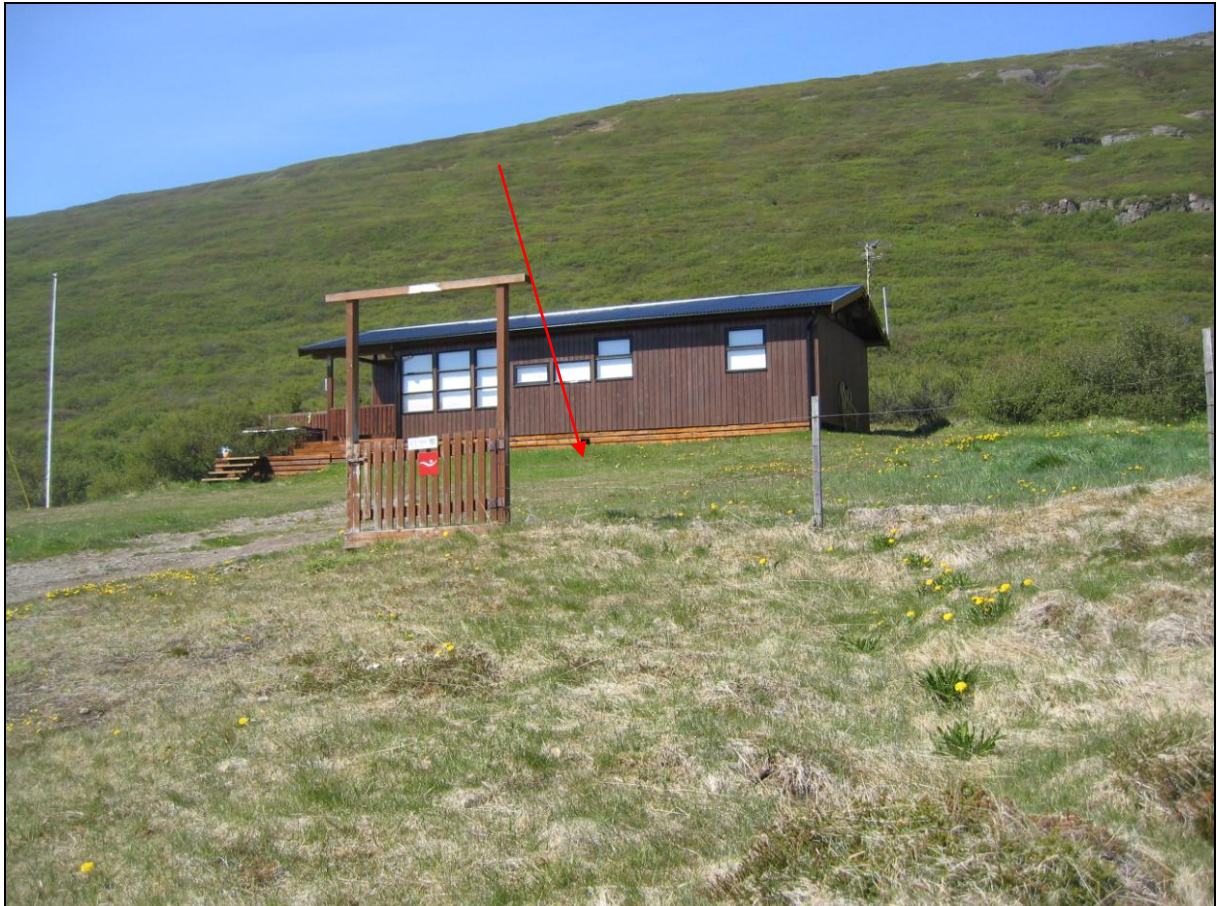
Í grasflötinni neðan við ytri sumarbústaðinn var borða með skotholubor frá KNH á Ísafirði. Holan misheppnaðist og í henni var ekkert fóðurrör. Hún var boruð til að ná í neysluvatn. Hún sést ekki lengur (15. mynd).

*15. mynd. Borhola ÁK-04 í Heydal. Holan var í grasflötinni neðan við húsið.*

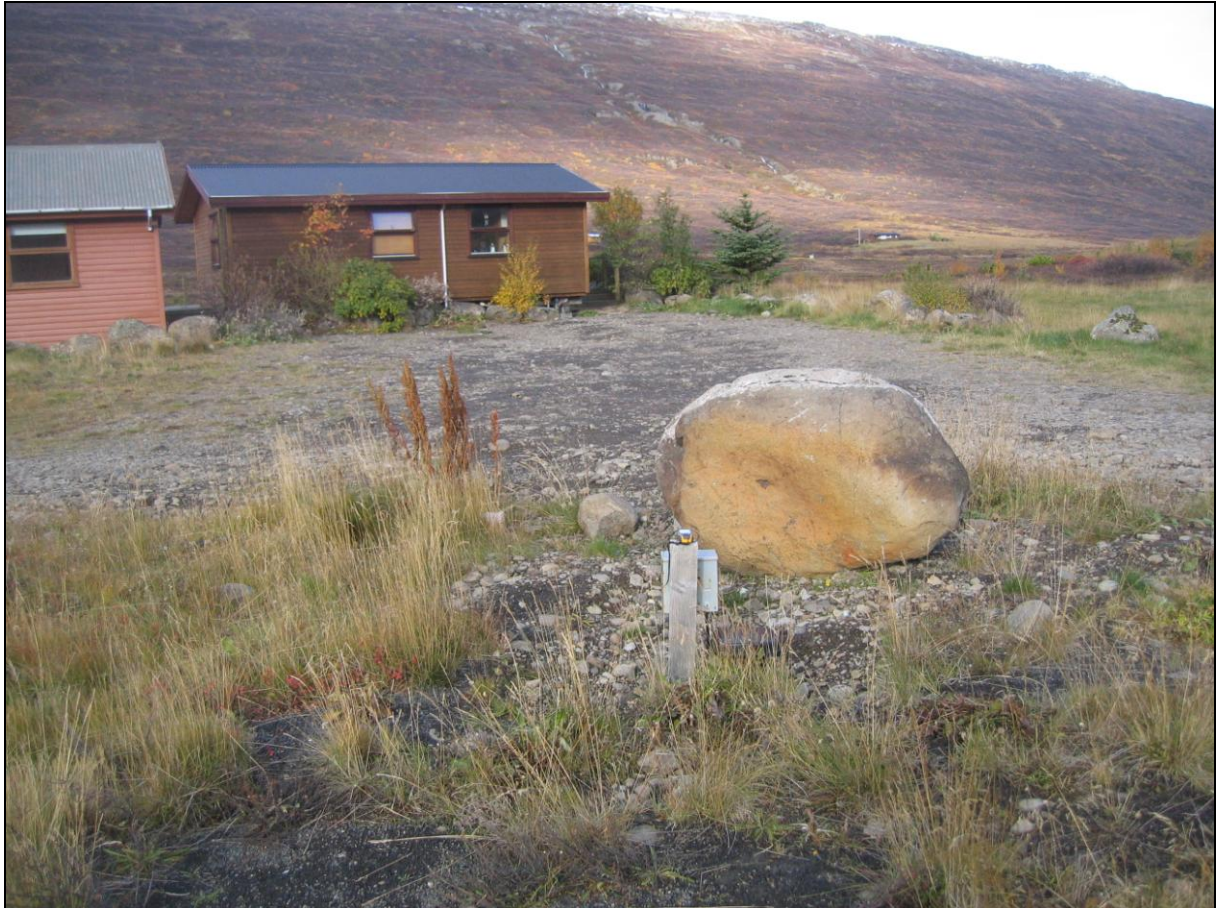
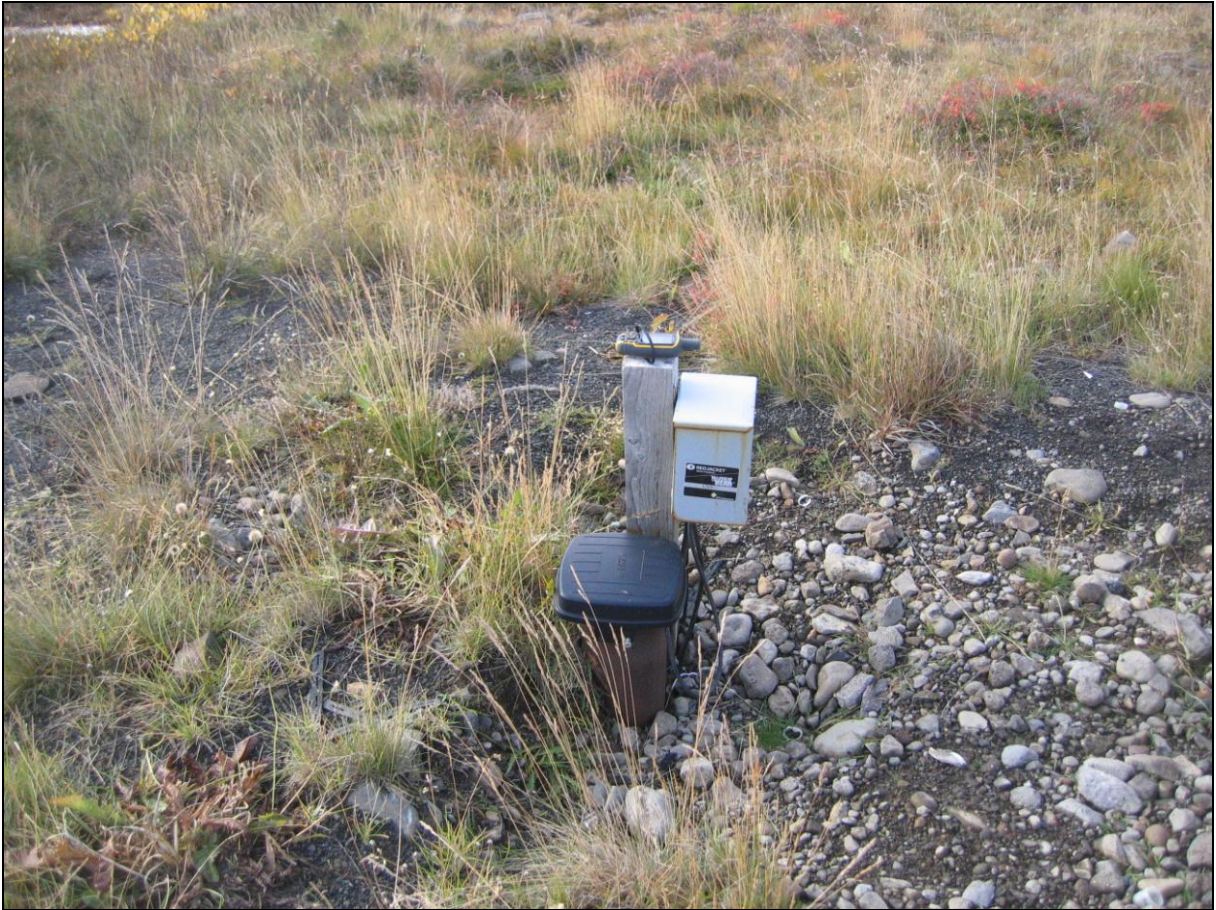
Borhola GR-01 er ofan við sumarbústaðinn sem er innan við Djúpmannabúð. Þar hefur verið borða í malarhjalla. Í holunni er dæla og neysluvatn leitt heim í sumarhúsið. Ástand holunnar er gott (16. og 17. mynd).

*16. mynd. Borhola GR-01 á Galtarhrygg. Sumarhúsið í baksýn.*

*17. mynd. Borhola GR-01 á Galtarhrygg.*

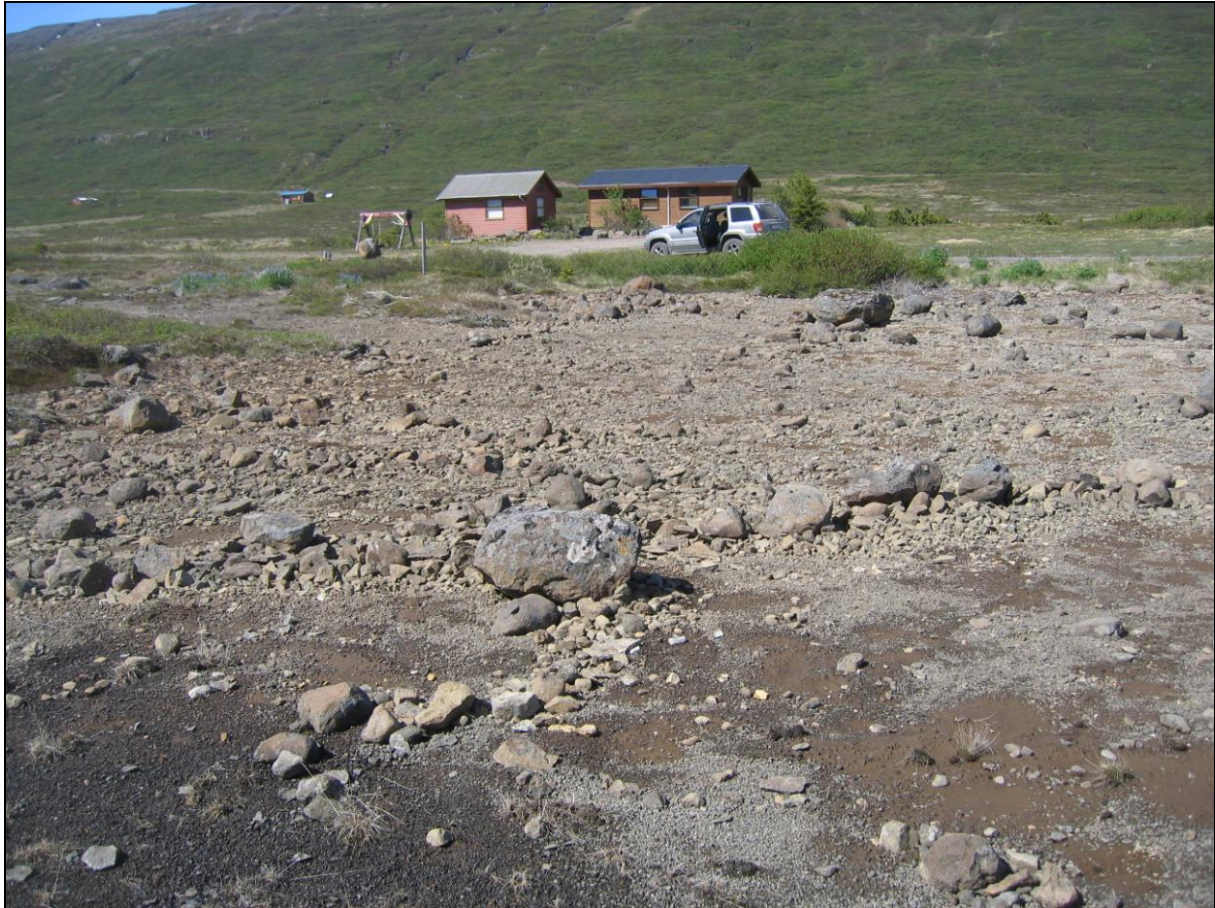
Borhola GR-02 var boruð með skotholubor frá KNH á Ísalfirði. Markmiðið var að ná neysluvatni en það mistókst. Holan sést ekki. Hún var opin og fódurrörslaus. Holan er óskráð. Hún var einhvers staðar á þeim slóðum sem myndin sýnir (18. mynd).

*18. mynd. Borhola GR-02 var einhvers staðar á þeim slóðum sem myndin sýnir.*

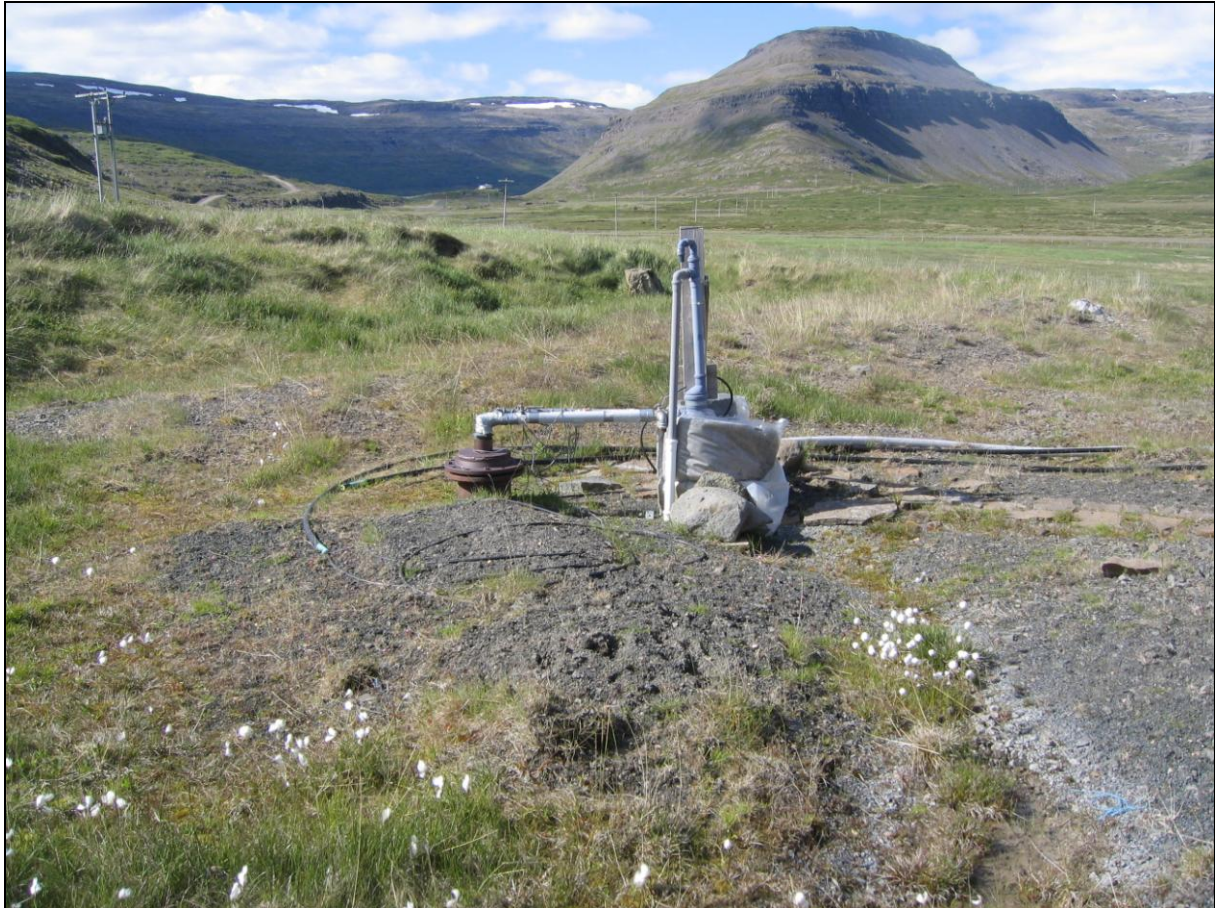
Borhola BO-01 í Kleifarkoti er undir hlíðinni bak við peningshúsin sem reist hafa verið fyrir Botn. Holan er sæmilega frá gengin og frá henni er leitt vatn sem notað er til baða 19. mynd).

*19. mynd. Borhola BO-01 í Kleifarkoti. Horft fram dalinn.*

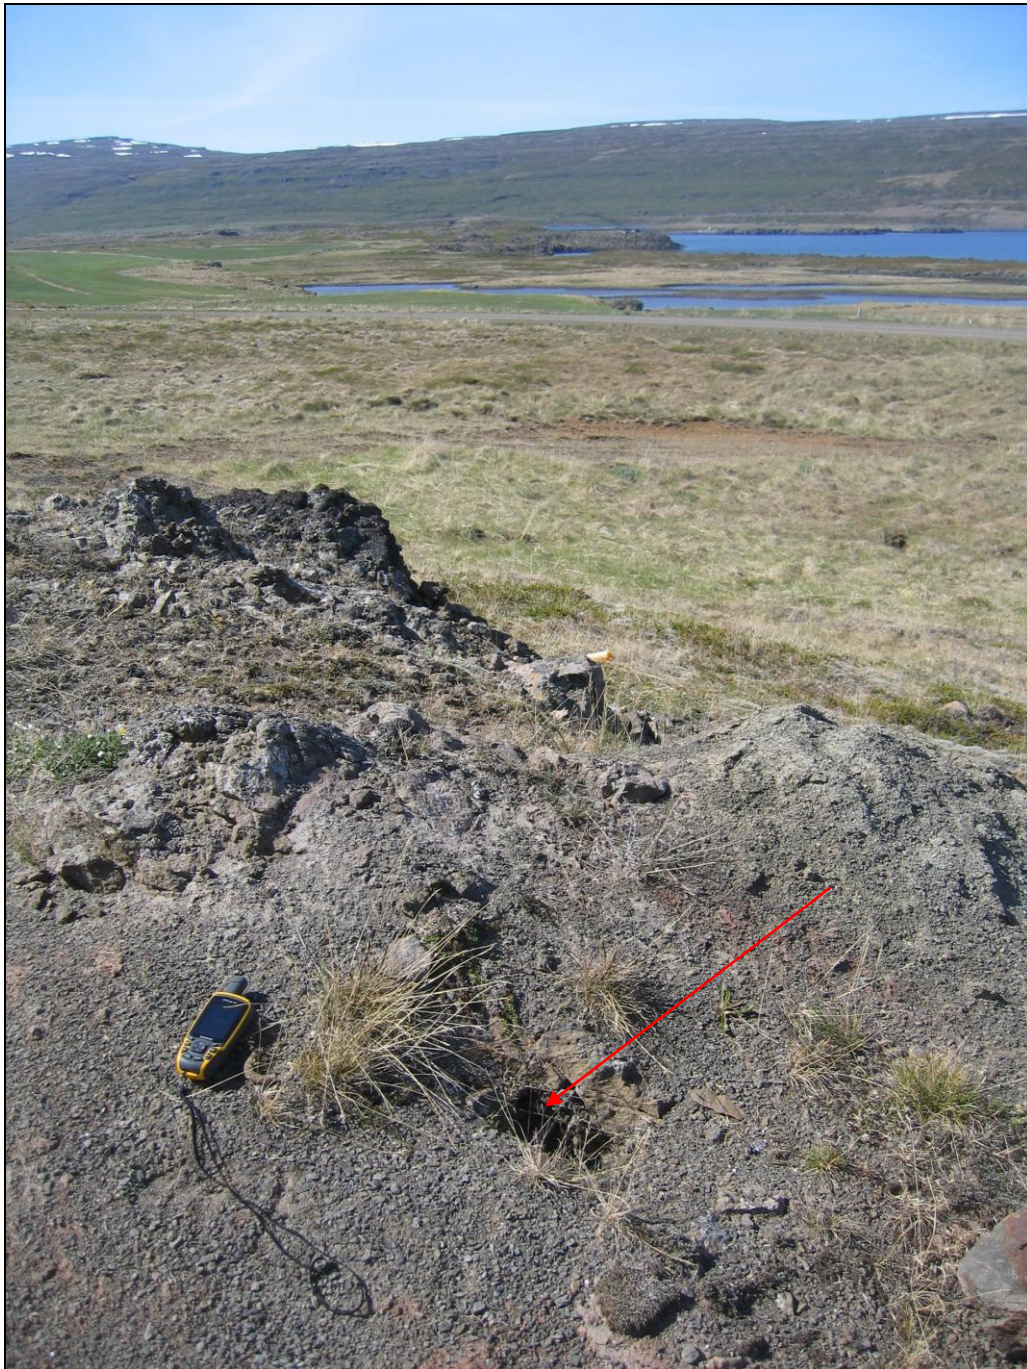
Borhola SV-01 í Skálavík er á lágum hjalla um 80 metra ofan við veginn sem liggur frá Djúpvegi og fyrir Vatnsfjarðarnes. Holan er um 560 metra suðvestan við bæinn. Holan var boruð með skotholubor frá KNH á Ísafirði og var ætlunin að ná heitu vatni. Holan er óskráð. Holan er opin og fóðurrörslaus (20. mynd).

20. mynd. Borhola SV-01 í Skálavík. Brúin yfir Mjóafjörð í baksýn.

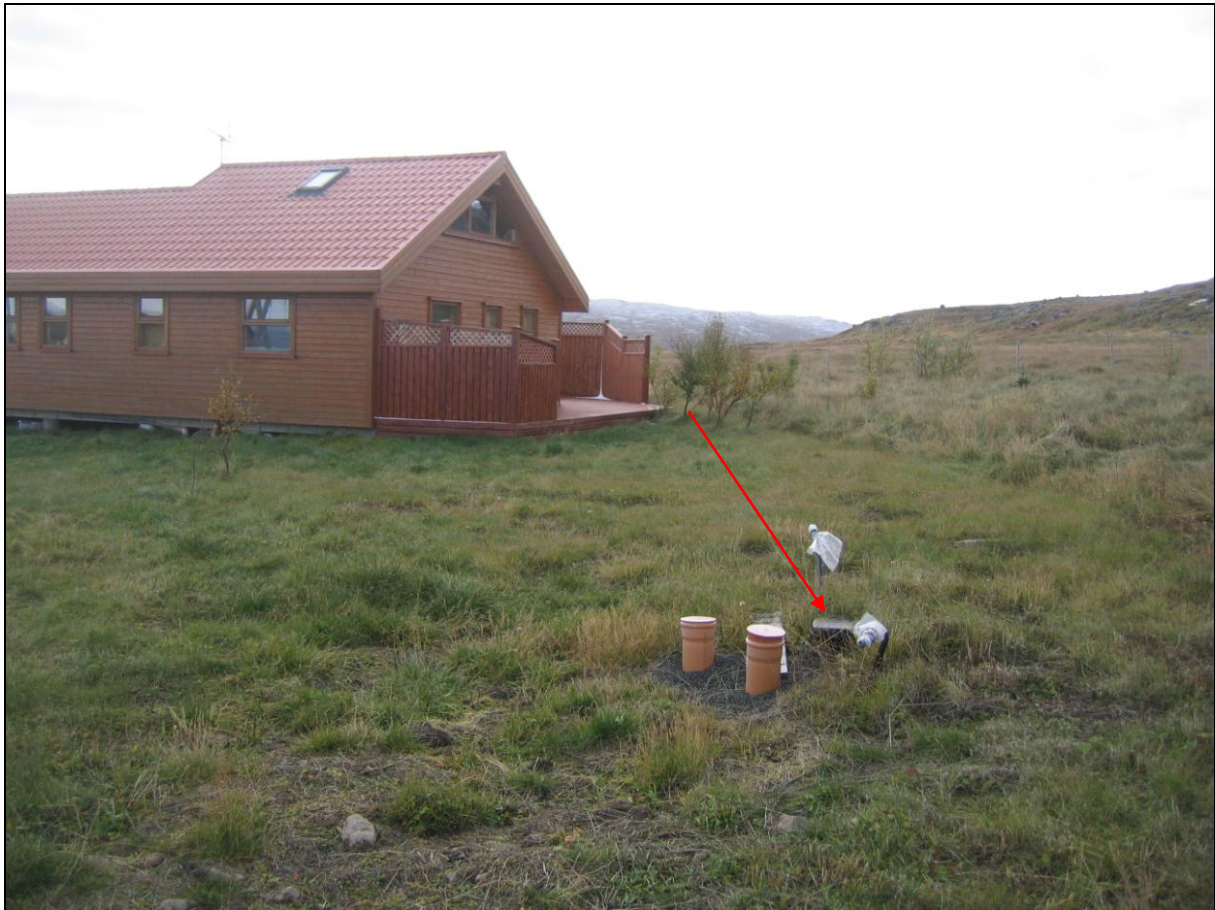
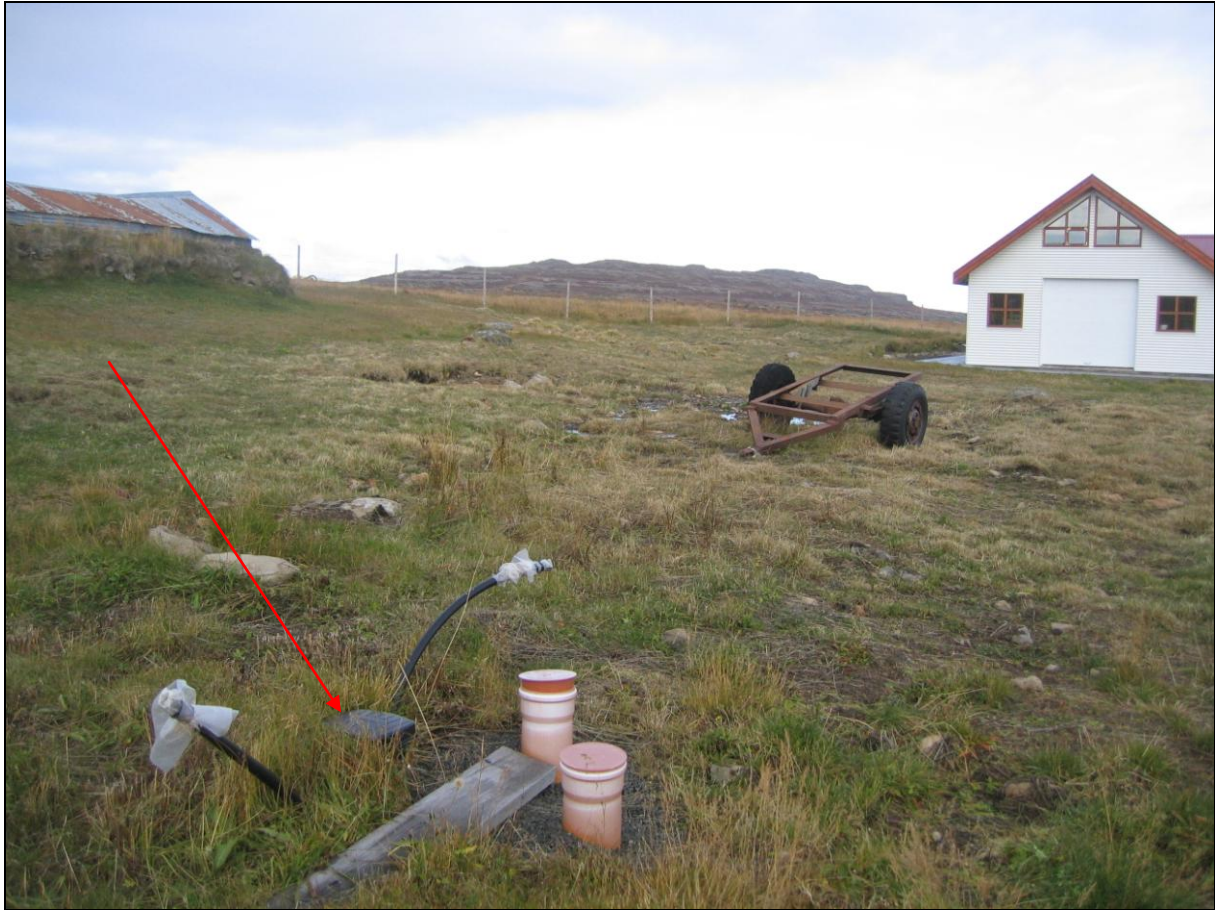
Borhola MH-01 er á hlaðinu mitt á milli húsanna á bænum. Í holunni er dæla og neysluvatni dælt í húsinn. Frágangur mætti vera betri (21. og 22. mynd). Á sínum tíma voru borðaðar 2-3 holur með skotholubor frá KNH á Ísafirði. Þær sjást ekki lengur en voru á hlaðinu milli húsanna. Þær eru óskráðar. Tilgangurinn var að fá neysluvatn en það gekk ekki eftir.

*21. mynd. Borhola MH-01 á Miðhúsum. Horft fram dalinn.*

*22. mynd. Borhola MH-01 á Miðhúsum. Horft út dalinn.*

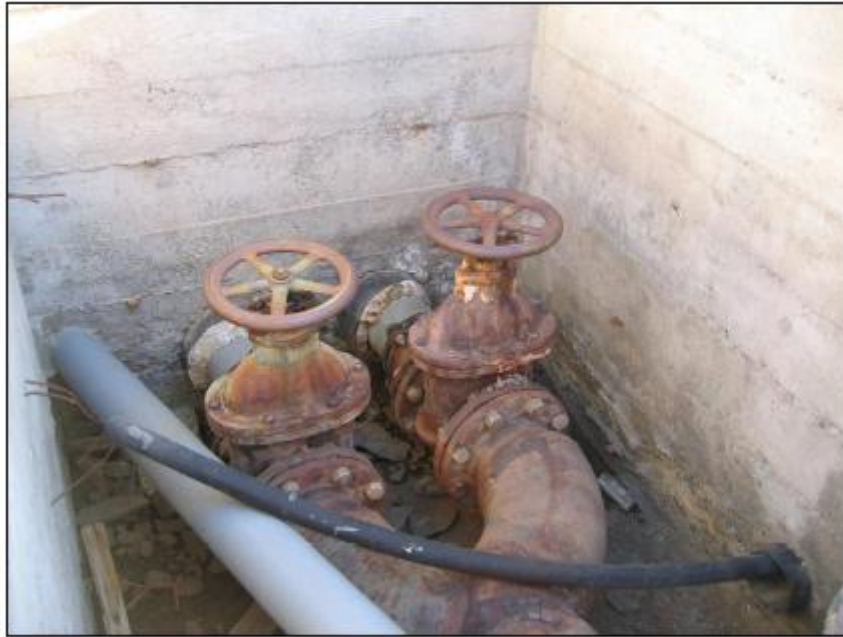
Borhola RN-01 í Reykjanesi er í steinþró á hlaðinu framan við skólahúsið. Holan er notuð til húshitunar og eitthvað er notað í sundlaugina og í saltverksmiðju sem nýlega hefur tekið til starfa. Skipt var um holuloka og efsta hluta fóðurrörs fyrir tveimur árum og er holan nú í góðu ástandi (23. mynd).

23. mynd. Borhola RN-01 í Reykjanesi fyrir viðgerð.

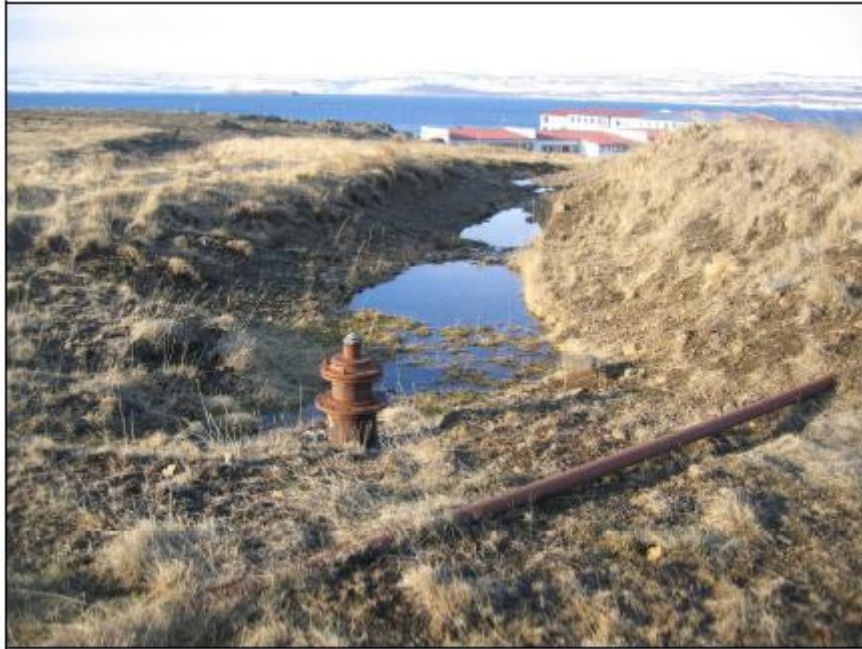
Borhola RN-02 er upp undir holtinu um 200 metra suðvestur af skólanum. Holan er með loki og í sæmilegu ástandi (24. mynd).

*24. mynd. Borhola RN-02 í Reykjanesi. Reykjanesskólinn í baksýn.*

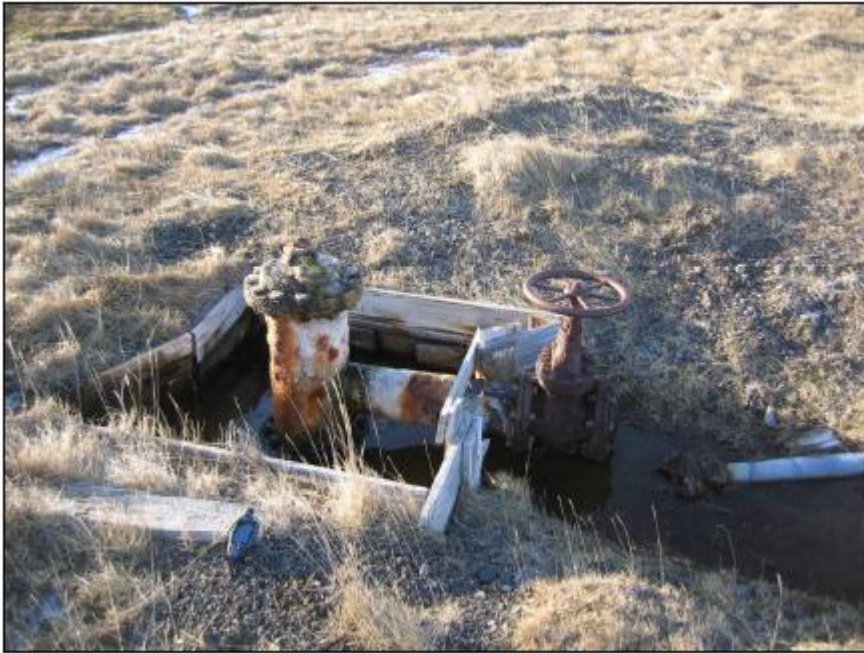
Borhola RN-03 er um 160 metra suður af skólanum og austan við aðal hverasvæðið ofan við hann. Trékassa hefur einhvern tíma verið slegið utan um holuna. Holan er lokuð og með loka sem er að ryðga í sundur. Hún var á tímabili notuð fyrir fiskeldi. Hóla er í hörmulegu ástandi. (25. mynd).

*25. mynd. Borhola RN-03 á Reykjanesi.*
