Borholur í Fellsstrandarhreppi (3806) og Klofningshreppi (3807) í Dalasýslu

Unnið fyrir Orkustofnun

Greinargerð JHJ-2014/018

Ágúst 2014

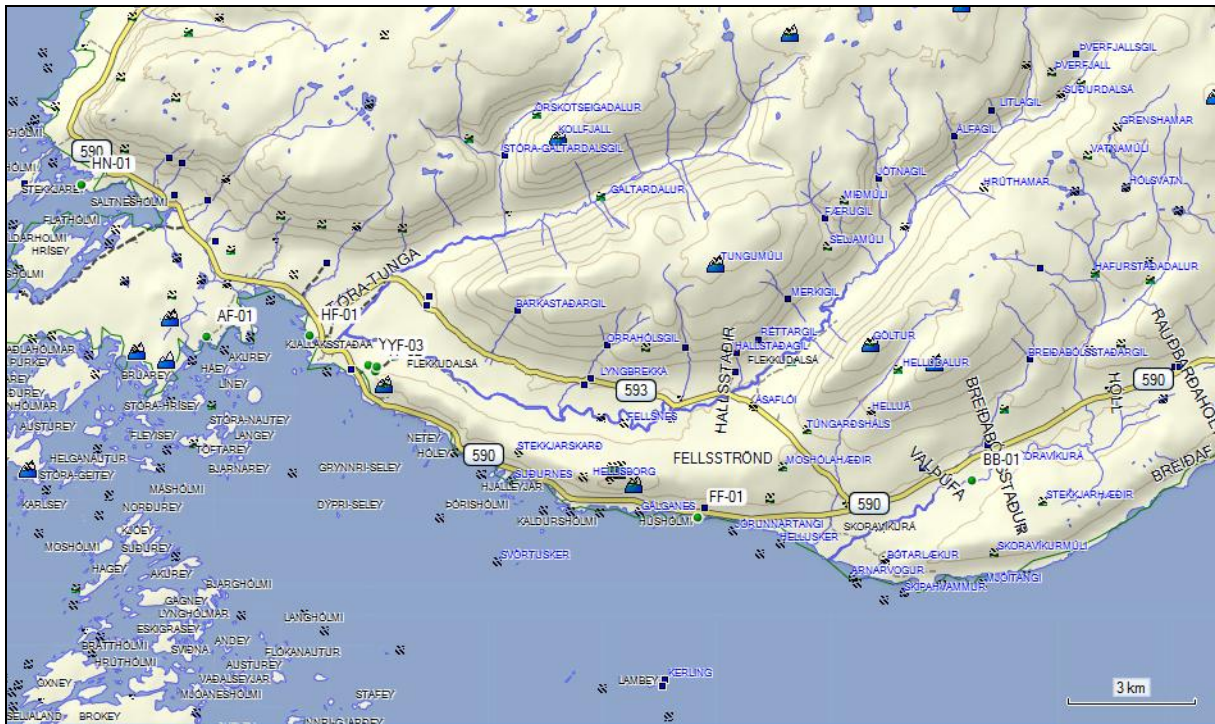
1. mynd. Staðsetning borholna í Fellsstrandar og Klofningshreppum.

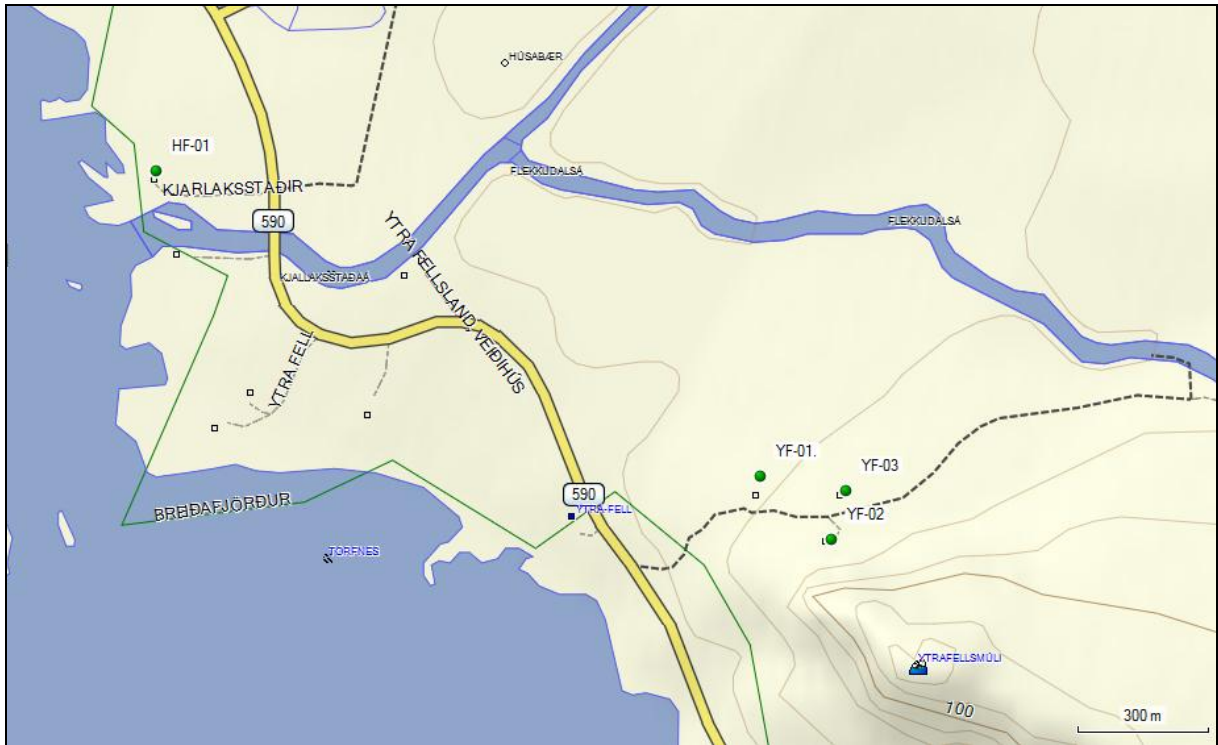
2. mynd. Staðsetning borholna á Ytrafelli og Kjarlaksstöðum.

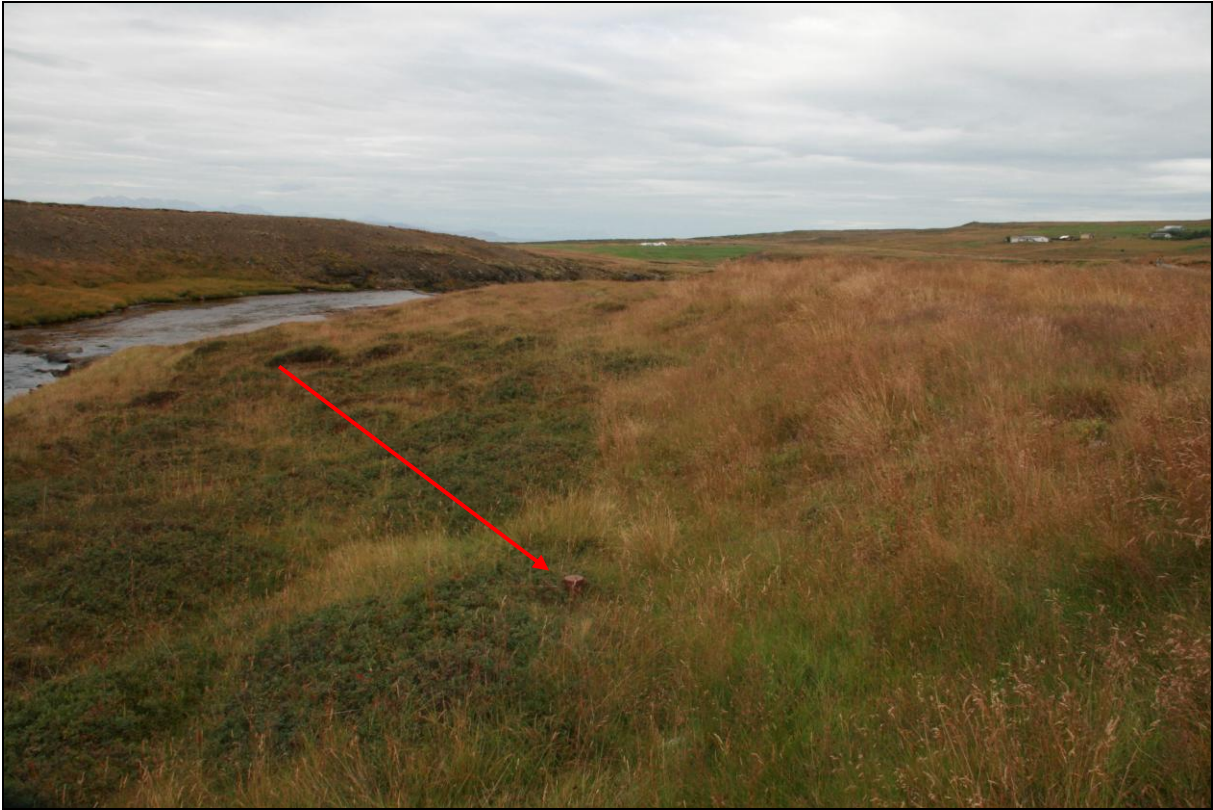
Borhola BB-01 er um 850 metra suðvestur af bænum og er á norðurbakka Skorravíkurár. Holan er í lynghvammi og sést fremur illa. Holan er í góðu ástandi.

3. mynd. BB-01 á Breiðabólstað. Horft niður með Skorravíkurá. Valþúfa hægra megin á myndinni.

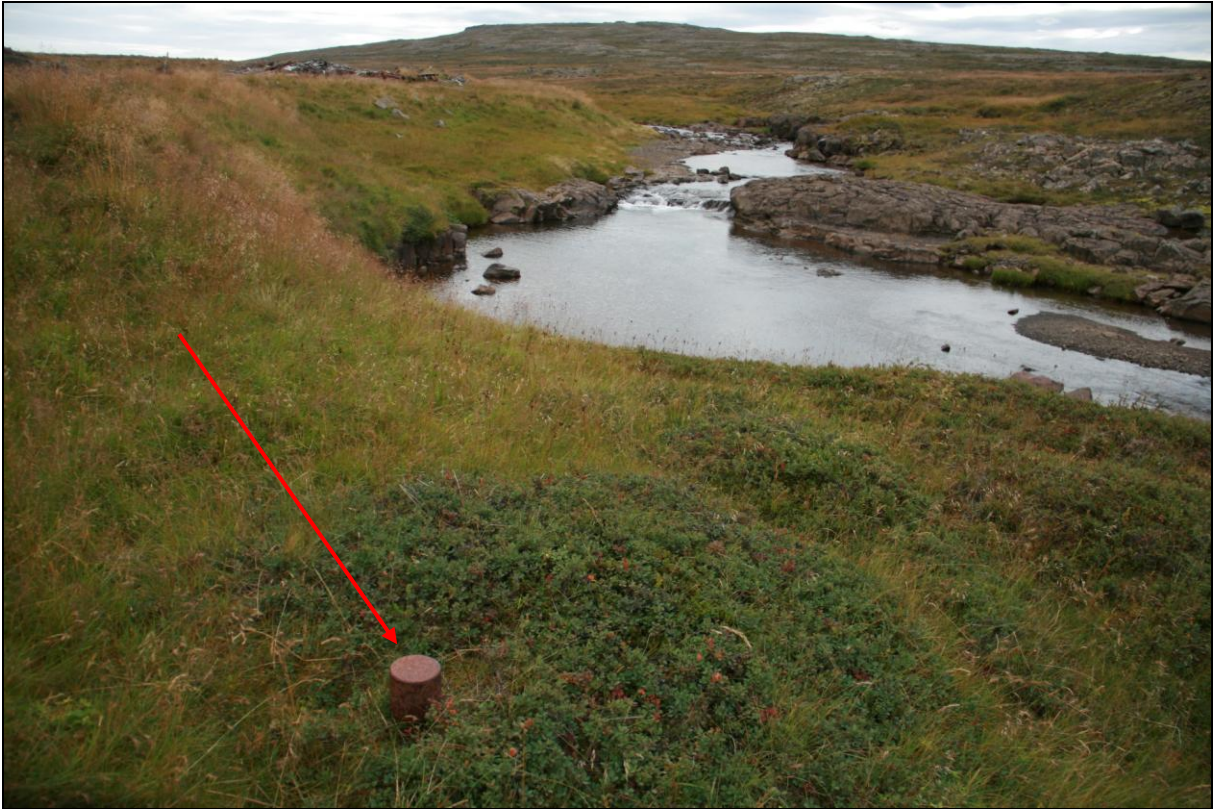
4. mynd. Borhola BB-01 á Breiðabólstað. Horft upp með Skorravíkurá.

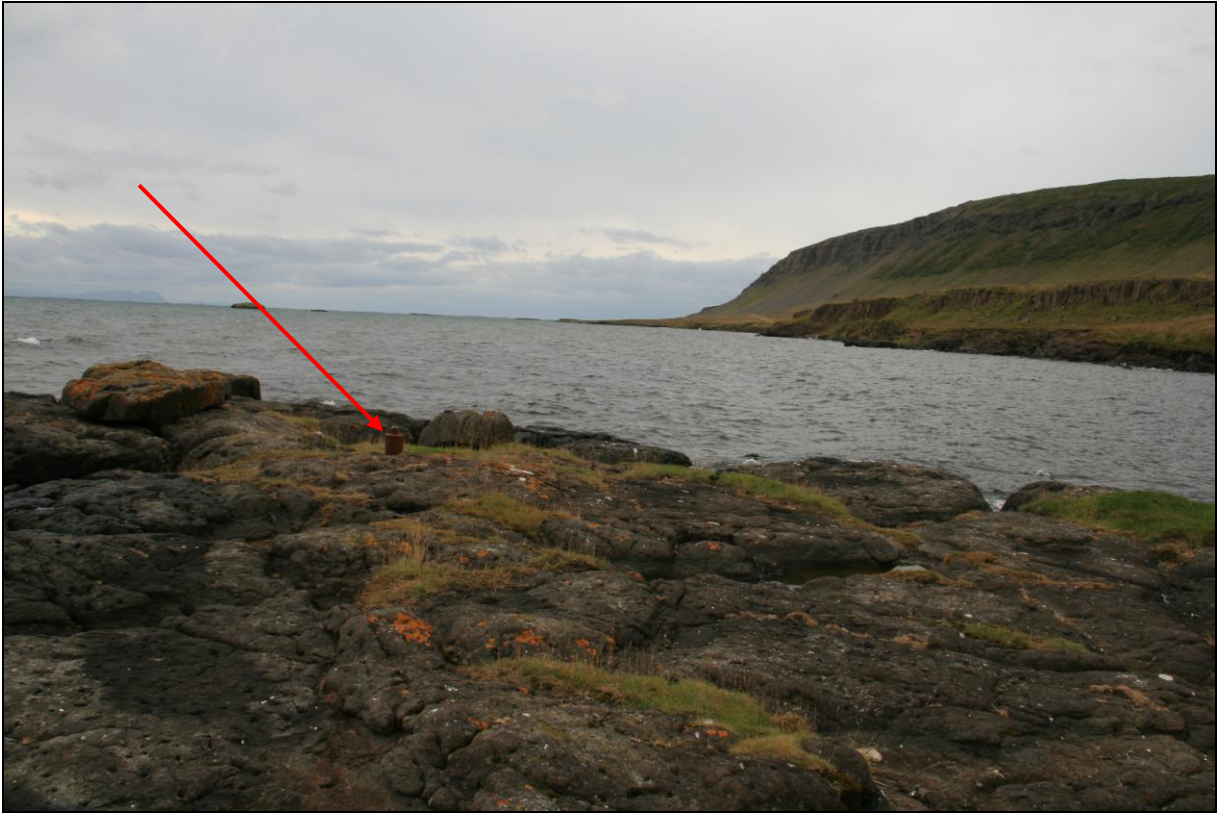
Borhola FF-01 er yst á lengsta klettatanganum niður af félagsheimilinu rétt fyrir innan Staðarfell. Í vikinni fyrir utan eru gömul naust. Holan er í þokkalegu ástandi.

5. mynd. Borhola FF-01 á Staðarfelli. Horft út fjörðinn.

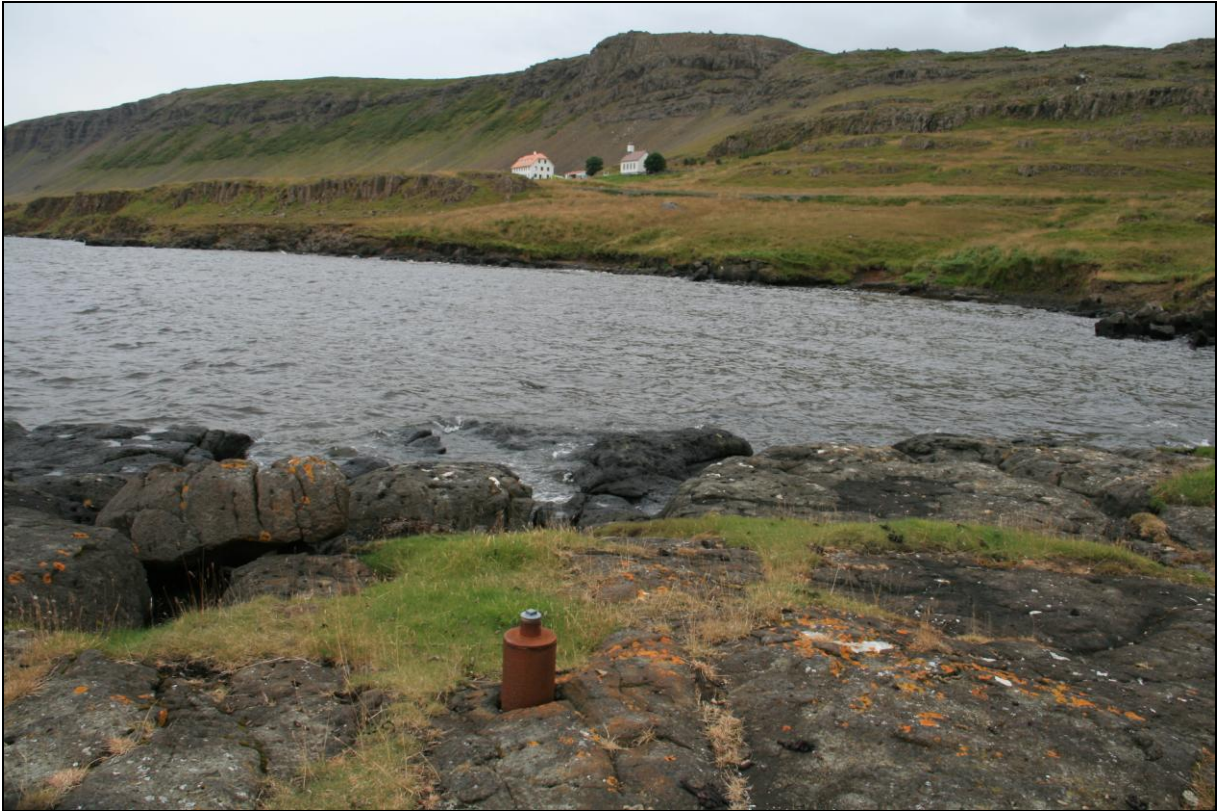
6. mynd. Borhola FF-01 á Staðarfelli. Staðarfell í baksýn.

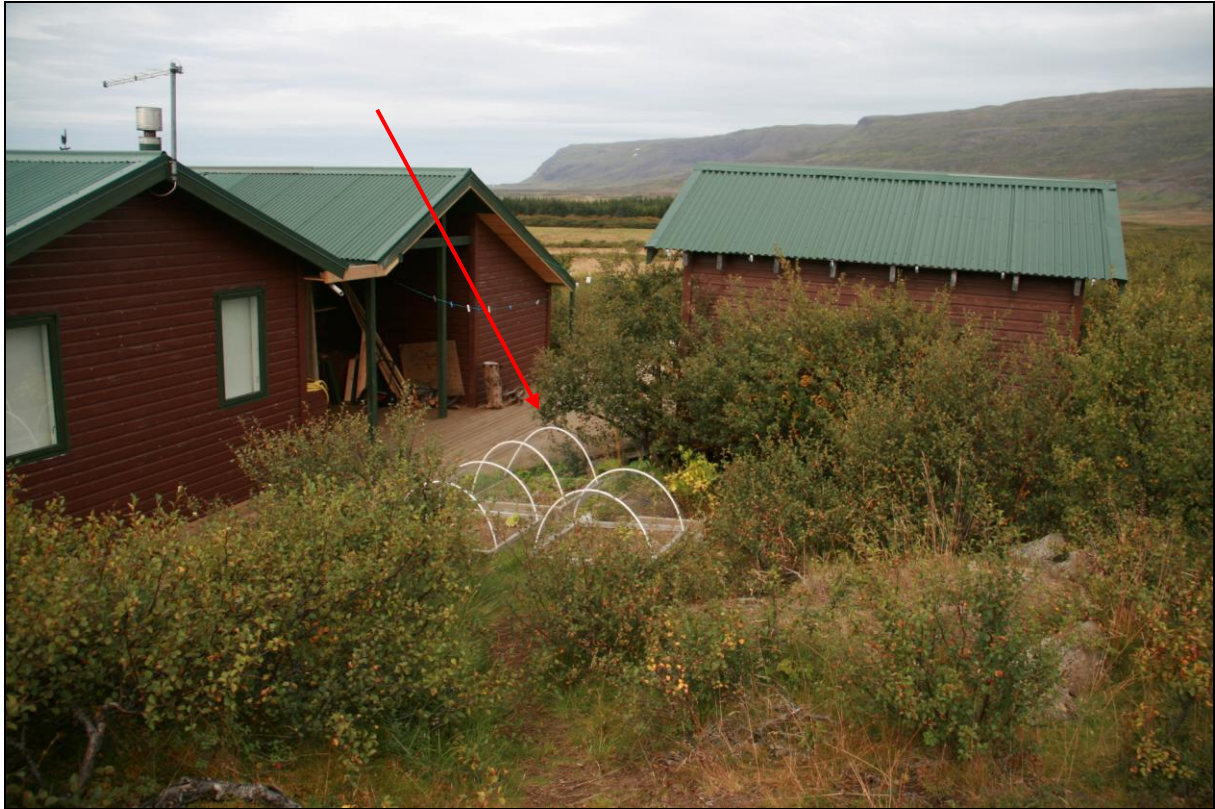
Borhola YF-01 er við neðsta sumarbústaðinn (og vestan veiðislóðans) vestan undir Ytrafellsmúla. Holan mun vera undir sólpalli ofan við húsið. Í holunni er dæla og vatnið er nýtt.

7. mynd. Borhola YF-01 á Ytrafelli. Horft út Fellsströnd.

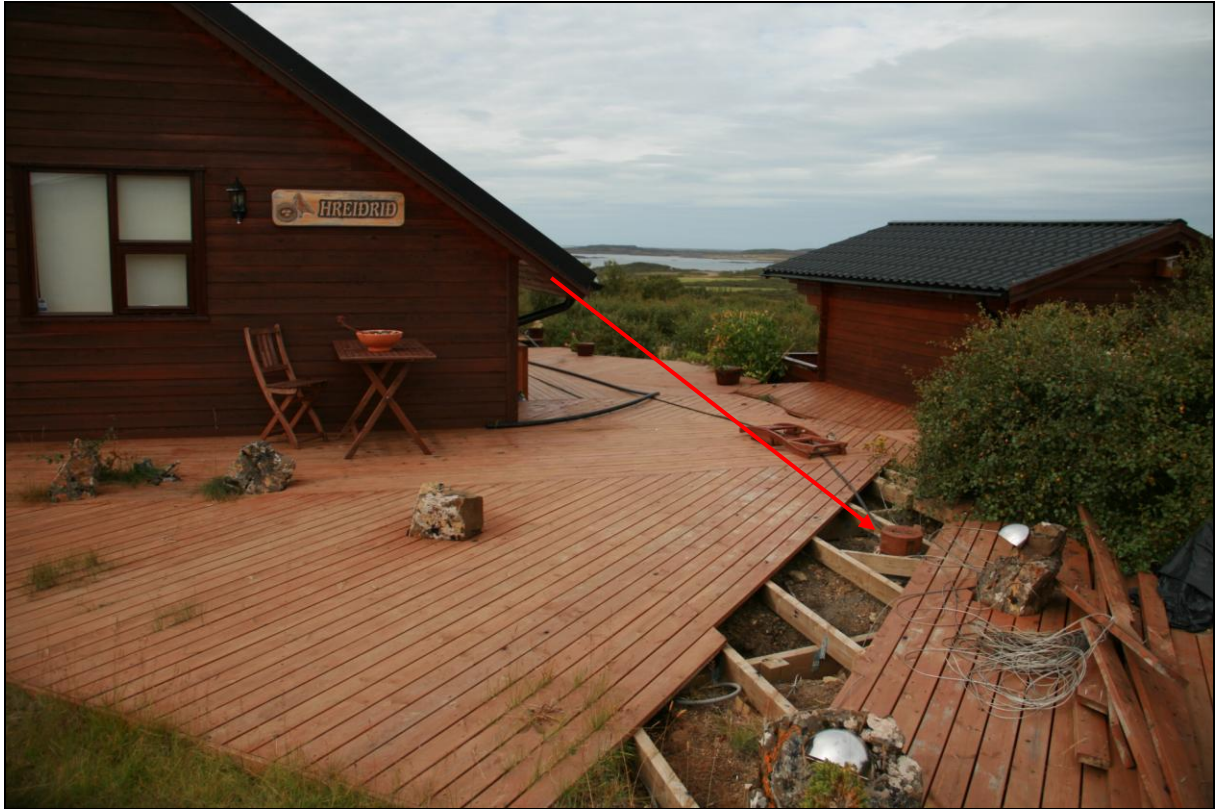
Borhola YF-02 er við efri sumarbústaðinn (heitir Hreiðrið) vestan veiðislóðans undir Ytrafellsmúla. Holan er undir sólpalli ofan við húsið. Í holunni er dæla og var vatnið nýtt til skamms tíma. Hreinsa þarf holuna til að nýta hana.

8. mynd. Borhola YF-02 á Ytrafelli.

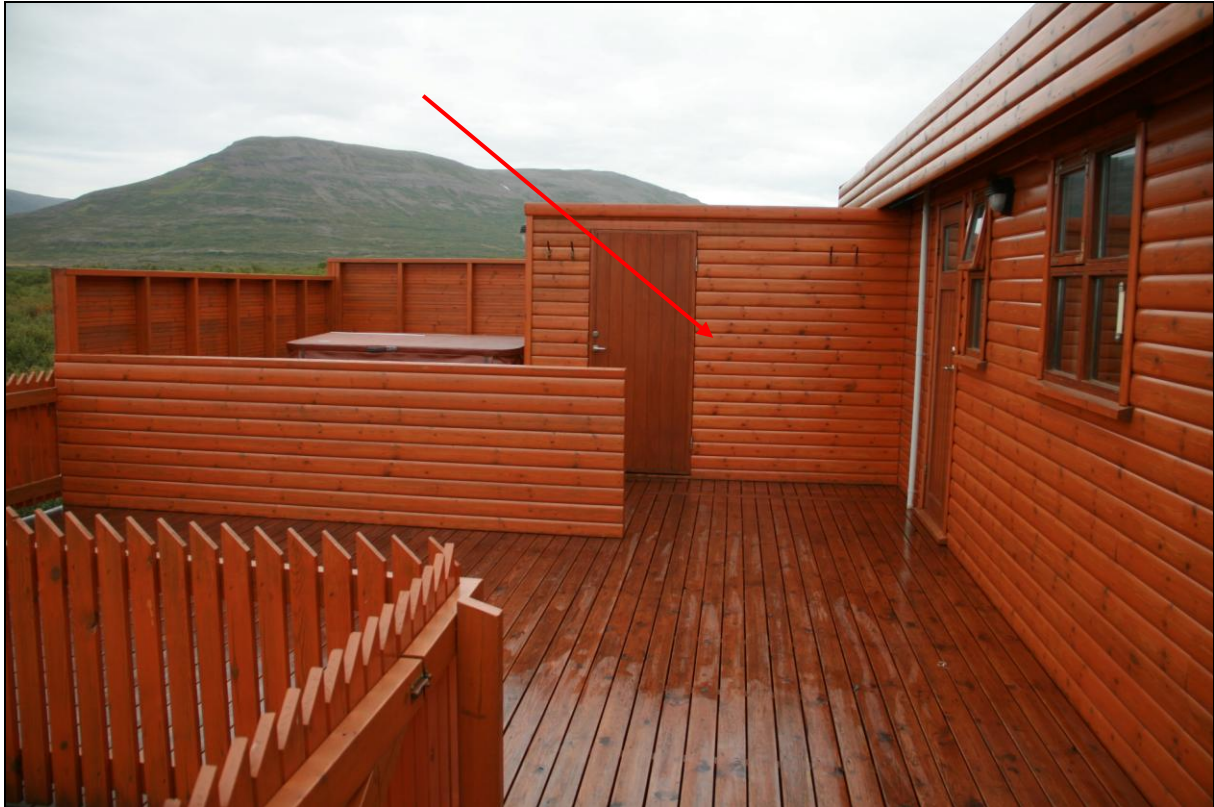
Borhola YF-03 er við sumarbústaðinn sem er beint undir Ytrafellsmúla og austan veiðislóðans. Holan er inni í skúr sem byggður er við sumarhúsið. Í holunni er dæla og vatnið nýtt.

9. mynd. Borhola YF-03 á Ytrafelli.

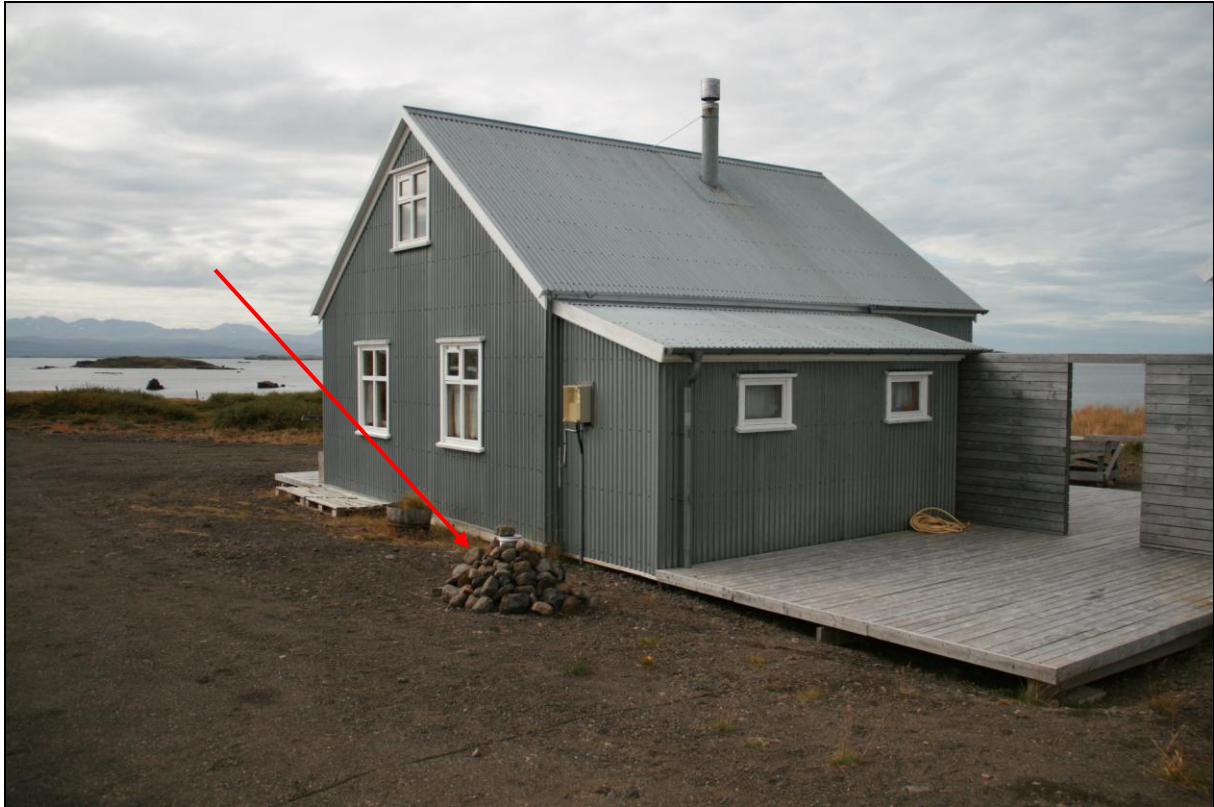
Borhola HF-01 er ofan við húsið á Kjarlaksstöðum og í um 2-3 metra fjarlægð frá því. Þetta er gamla íbúðarhúsið sem var á Breiðabólstað en hefur verið flutt og gert upp. Hlaðið hefur verið að holunni. Í henni er dæla og vatnið nýtt.

10. mynd. Borhola HF-01 á Kjarlaksstöðum.

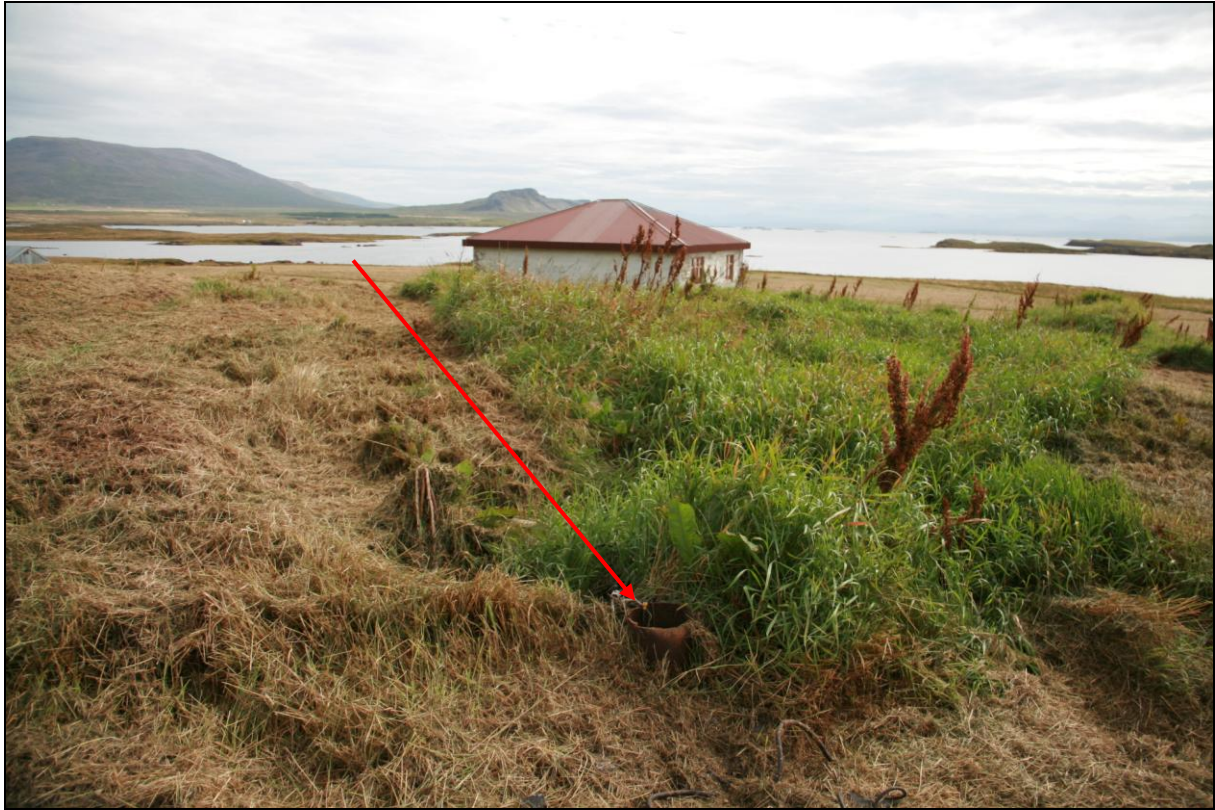
Borhola AF-01 er um 50 metra vestur af íbúðarhúsinu. Hún er upp á klettholti og í túnjarði. Holan er illa farin. Sett var í hana dæla en vatnið reyndist óneysluhæft vegna seltu.

11. mynd. Borhola AF-01 í Arnarbæli.

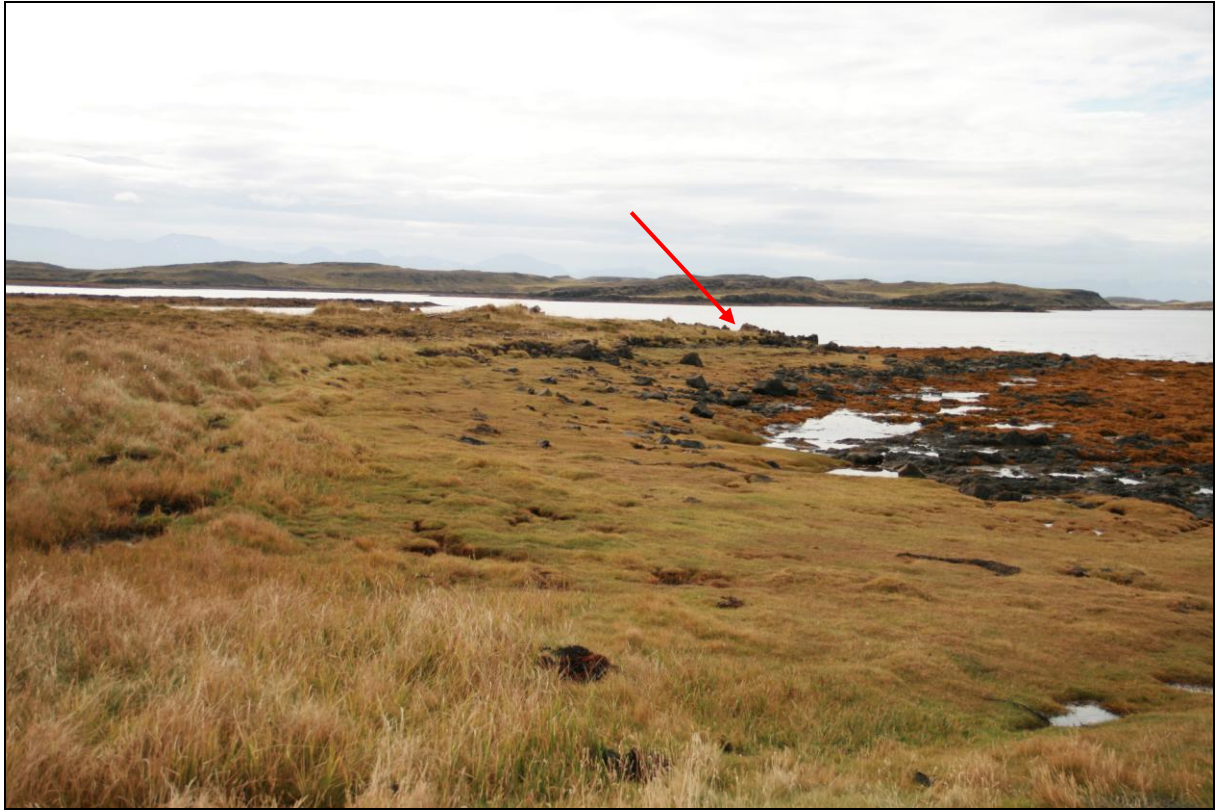
Borhola HN-01 var yst í nesinu suðvestur af bryggjunni niður af Hnúki. Holan var þar á klettabrún og virðist vera horfin.

12. mynd. Borhola HN-01 á Hnúki.
